2016年熊本地震と免震構造*

免震構造の地震時の挙動と利用者の声

The Performance of Seismically Isolated Buildings in the 2016 Kumamoto Earthquake

Behavior of Seismically Isolated Buildings and Users' Comments

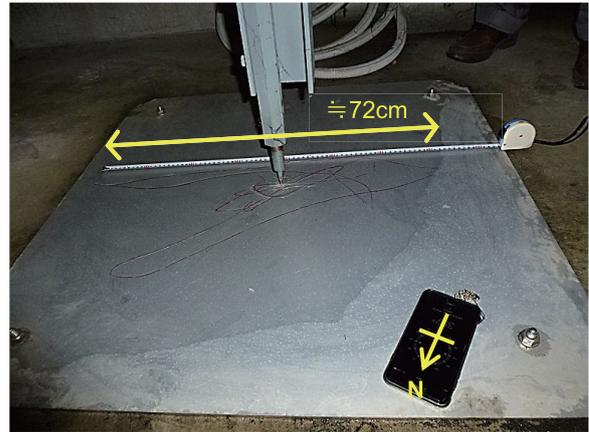
免震病棟のけがき記録は両振幅で 60cm（最大片振幅 38cm）、免震診療棟のけがき記録は両振幅 72cm（最大片振幅 41cm）であった（写真 2.1）。いずれも残留変形はほとんどなかった。建物外周部では、建物入り口などのクリアランスカバーや手すりの変状を確認した（写真 2.2）。免震病棟に設置されている鋼棒ダンパーは、大変形を経験したことによる表面塗装の剥離と取付けボルトの緩みを確認した（写真 2.3）。しかし、いずれの免震部材においても異常は見られず、本震後の点検でも使用上の問題は確認されなかった。

写真 2.1 免震診療棟のけがき記録

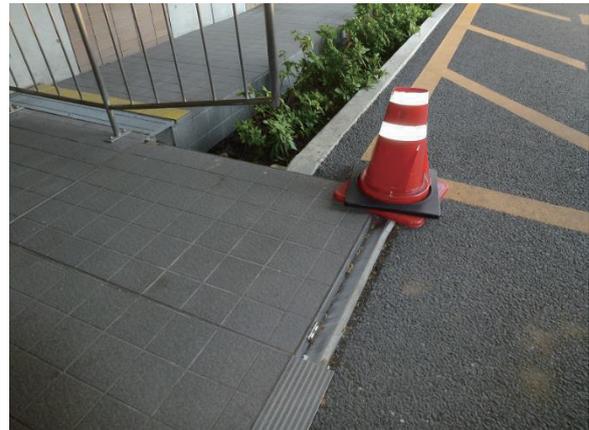
写真 2.2 クリアランスカバーと手すりの変状

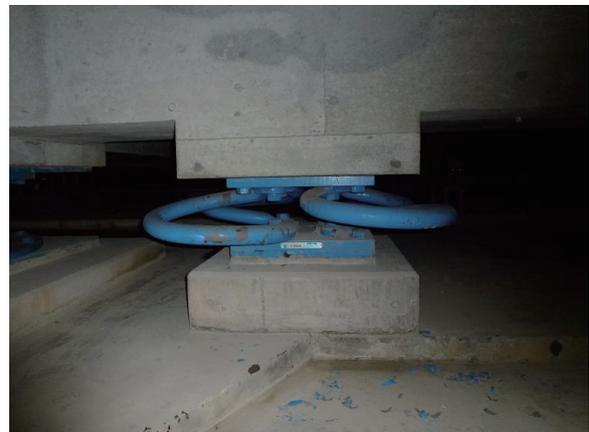
写真 2.3 鋼棒ダンパーの塗装の剥がれ

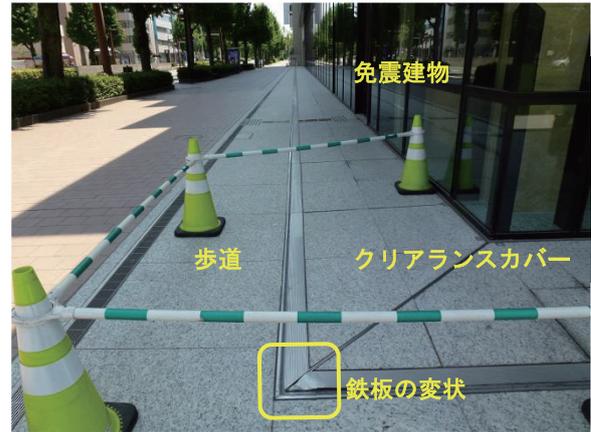
建物管理者は、本震の際に室内の家具の転倒はなく、壺の落下もなかったが、不安定な場所に置いていたTFTモニターが倒れていたと語った。建物外周部では、通用口の鋼製扉の取付け部が変状し、クリアランスカバー端部に設けられている鉄板が変状していた(写真2.5)。前震後に全体の1/3の鉄板がクリアランスカバーのコンクリート製の下に巻き込まれていたため、危険防止のためにすぐにもとに戻している。本震後には全体の4/5の鉄板がカバー下に巻き込まれていたとのことであった。

写真 2.5 建物外周部の様子

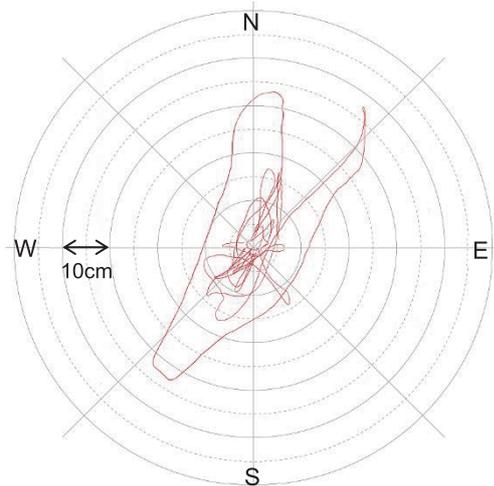
免震層にはけがき板が設置されており、図 2.1 に示すような最大両振幅 74cm（最大片振幅 40cm）の動きが記録されたが、残留変形はほとんどなかった。B 事務所は

図 2.1 B 事務所の免震層の動き
(提供：国総研・建研)

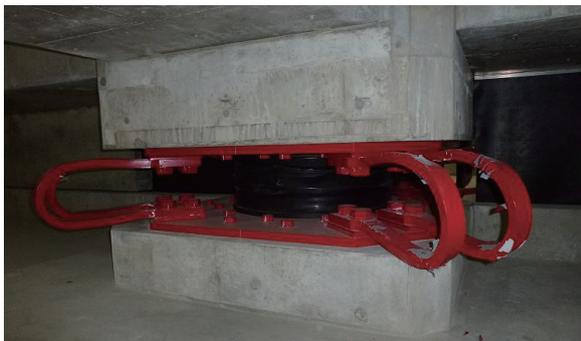
A 医療施設に近く、2つのけがき記録は似た形状をしている。天然ゴム系積層ゴム支承のフランジに取り付けられていたU型鋼材ダンパーは、免震層の動きに伴って大きく変形したために表面の塗装が剥がれ、元のU型の形状から形を変えている(写真2.4)。本震後の点検では、いずれの免震部材についても異常は確認されず、継続使用に問題なしと判断されている。

写真 2.4 天然ゴム系積層ゴム支承とU型鋼材ダンパー

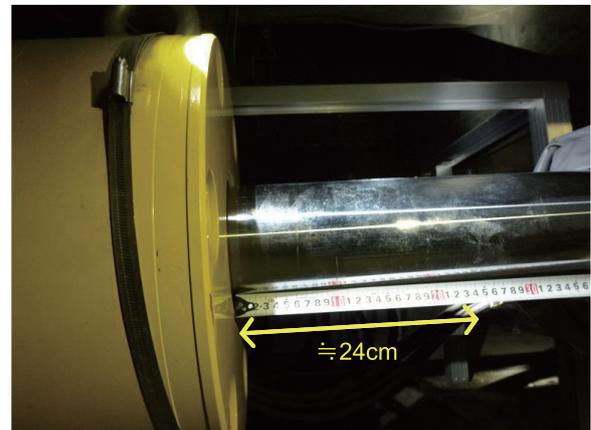
免震層の動きは、オイルダンパーのシャフトの摺動痕から最大で24cm動いたのではないかと推定している(写真2.6)。また、写真2.7に示すように高減衰積層ゴム支承が大変形を経験した後に確認することがあるゴム表面の膨らみができていることを確認した。

写真 2.6 オイルダンパーのシャフトの摺動痕

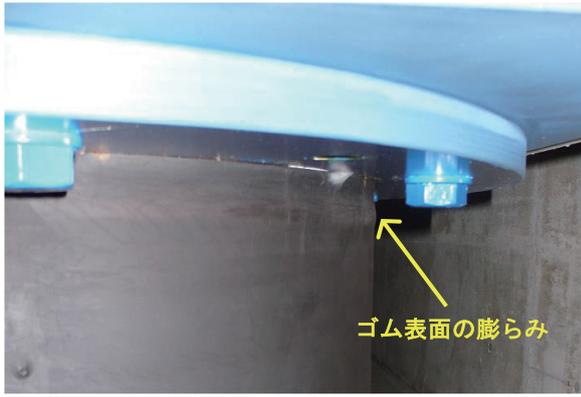
写真 2.7 高減衰積層ゴム支承のゴム表面の膨らみ

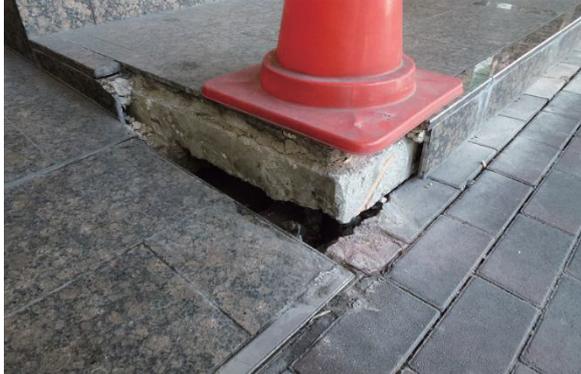
従業員によると、地震直後は1時間程停電し、50名程の宿泊客を1階ロビーに誘導したとのことである。断水したため一時営業を休止したが、ライフラインが整った4月30日から営業を再開している。室内は落下物などなく、建物には被害はなかった。1階事務室に設置していた複合機コピー機のキャスターはロックをかけていなかったため、30cmほど壁から移動していた。建物外周部はクリアランスカバーのタイルが破損していた(写真2.8)。免震層の残留変形はなかった。

写真 2.8 クリアランスカバーのタイトルの破損

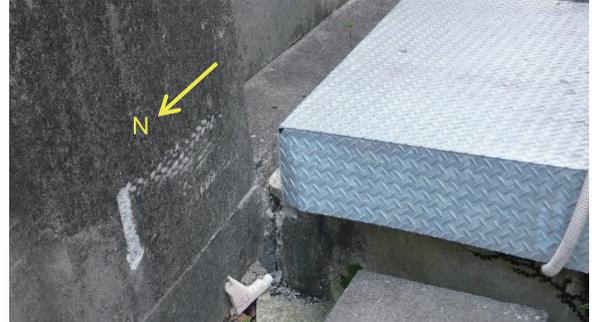
写真 2.9 クリアランスカバーの接触痕 (a 棟)

けがき板が設置されていないため正確な移動量は不明であるが、a 棟については、建物周辺部のクリアランスカバーが壁に残した跡（写真 2.9）や石に残された傷と移動したとみられる痕跡（写真 2.10）から、30cm 程度動いたと推定することができる。耐震建物と免震建物間のエクステンションジョイントは免震建物の動きによって破損していたため、写真 2.11 に示すとおり取り外されていた。b 棟は写真 2.12 に示すように 1 階柱頭に免震層が設けられている。建物周辺部では、フレキシブル配管となっていた雨樋の接合部が免震建物の移動したことによって外れていた。

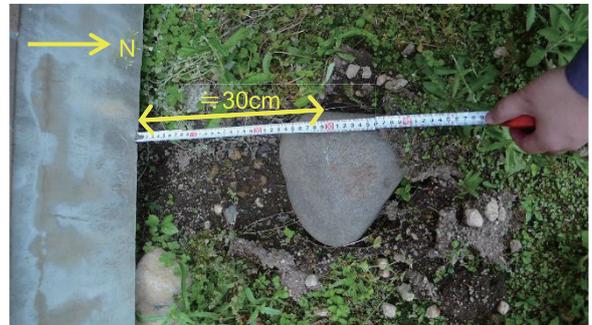
写真 2.10 移動した石 (a 棟)

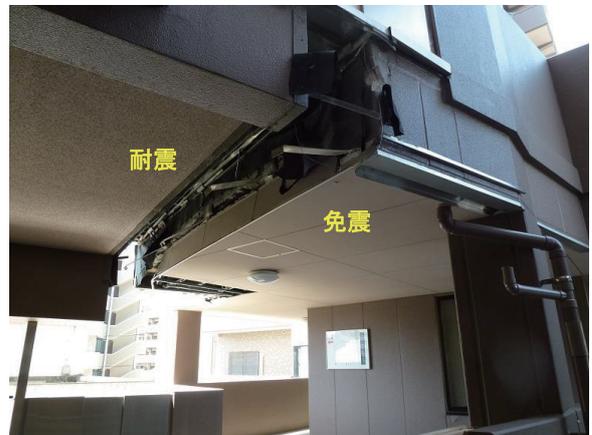
写真 2.11 エクステンションジョイントの破損

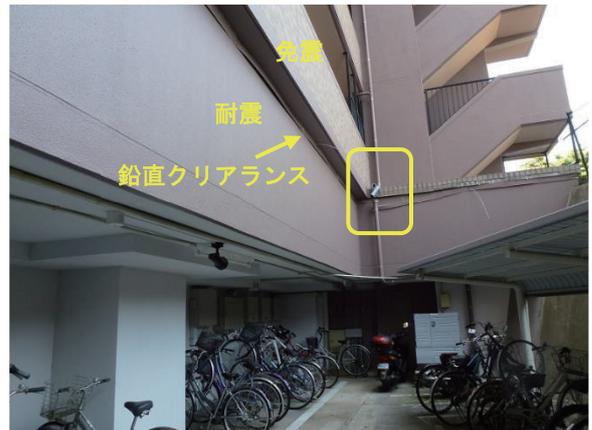
写真 2.12 雨樋の破損 (b 棟)

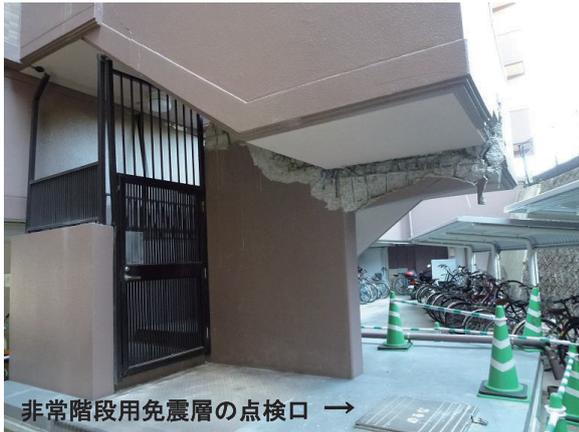
損傷している（写真 2.13）。このため避難階段下の積層ゴム支承の周辺のみ 3cm 程度の残留変形が残っていた。現在は、このような箇所には弾性すべり支承が用いられることが多い。幸いなことに、この損傷は免震建物の性能には影響を与えていない。

マンション理事長と管理者によると、住民から建物内部の損傷や食器などの落下の等の報告はなかったとのことであった。免震層の点検などは半年おきに実施しており、今回の地震による免震建物の残留変形はほとんどなかった。ただし、2 階より上階が免震建物となっている b 棟の避難階段は、1 階階段床下に高減衰積層ゴム支承が設置されている。積層ゴム支承を変形させるのに十分な強度を持っていなかった階段壁が面外変形によって

写真 2.13 避難階段の点検口 →

外付けの避難階段やダンパーの取付け基部の損傷は、損傷部に曲げようとする力が過剰にかかったため起きたものであると判断している。部材に曲げがかかる場合には過剰な力が作用する。全てのダンパーの取付け基部に同様の損傷が起きているわけではない。鉛直方向の圧縮力が作用している箇所のダンパー取付け基部には発生していない。ダンパーは基本的に鉛直方向に働く建物の重さを支えることはしない。しかし、免震層が水平方向に大きく変形したときに、圧縮力が作用している部分は対象物が上に伸び上がるようとする動きを抑え、曲げようとする力の影響を小さくしたのだらうと判断している。また、避難階段の損傷もその階段を支えている免震支承に十分な圧縮力が作用していなかったために曲げようとす

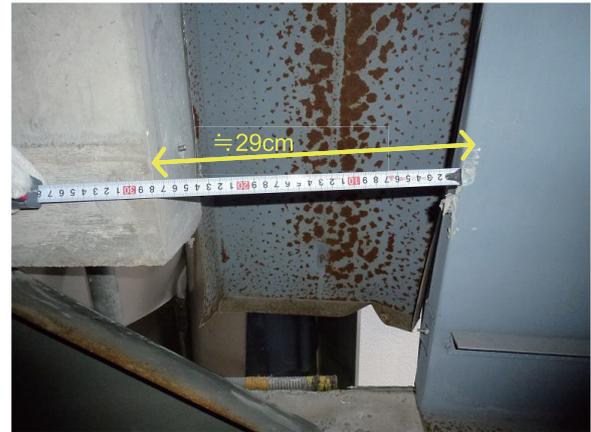
写真 2.15 エキスパンションジョイントの接触痕

免震層で配管の断熱材を確認したところ、その剥離した長さから、東西方向に両振幅で 70cm 程度動いたのではないかと判断している (写真 2.14)。免震建物と耐震建物との間の 2 階部分のエキスパンションジョイントに写真 2.15 に示すような接触痕を確認した。29cm 程度動いたと判断している。

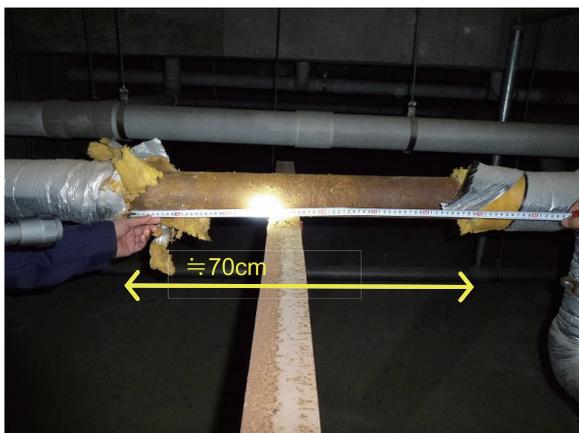
写真 2.14 配管の断熱材の剥離

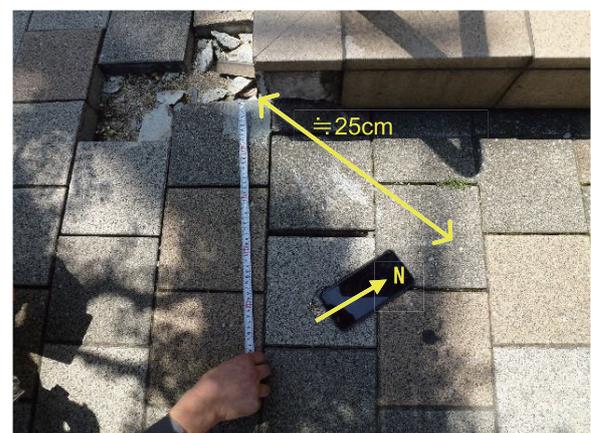
建物外周部の犬走り部分の接触痕から、東西方向へ片振幅 25cm、南北方向は片振幅 10cm 程度動いたと判断している (写真 2.16)。残留変形はほとんどなかった。建物の周辺は地盤沈下していた (写真 2.17)。

写真 2.16 クリアランスカバーの接触痕

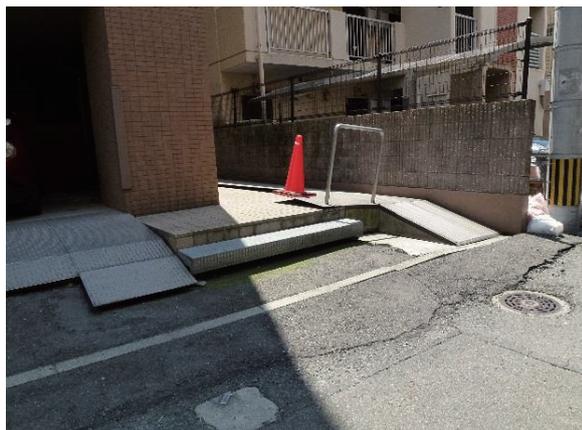
写真 2.17 建物周辺の地盤沈下

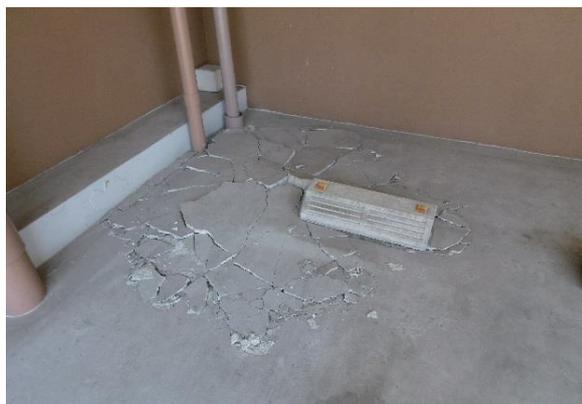
建物 1 階に設けられた駐車場のスラブにクラックが発生していた (写真 2.18)。この真下に設置されていたダンパーの取付け基部が地震時の変形に伴ってスラブを突き上げたために生じたものであると考えられる。ダンパー上部の取付け基部は、スラブおよび梁との間に破損が生じていた (写真 2.19)。

写真 2.18 駐車場床スラブのクラック

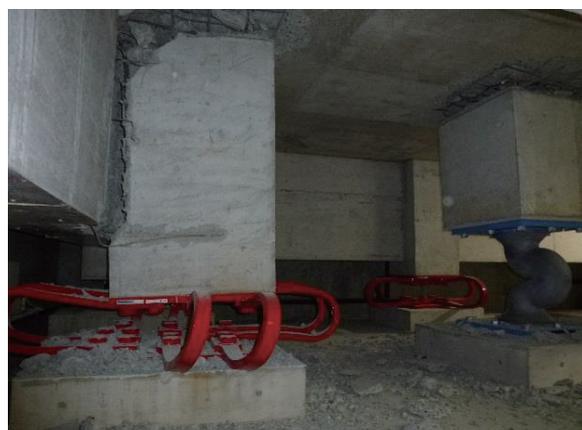
写真 2.19 ダンパー取付け基部及び床スラブの破損

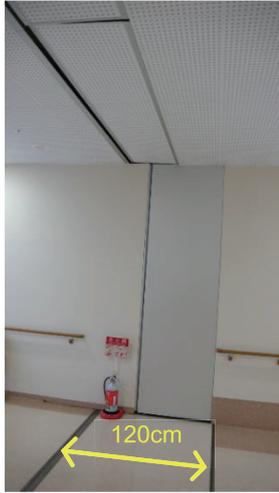
写真 3.1 天井パネルのずれと
室内のクリアランスカバー

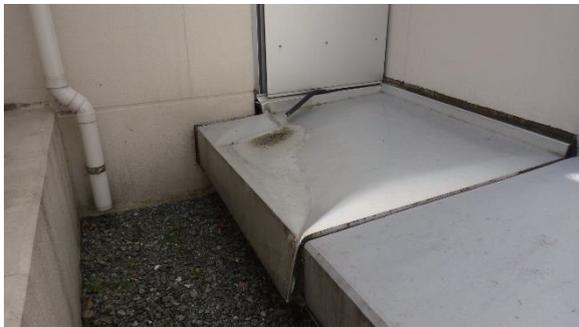
写真 3.2 クリアランスカバーの変状

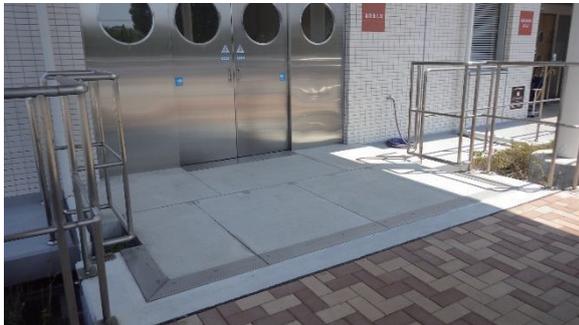
写真 3.3 直接外へ通じる入り口付近

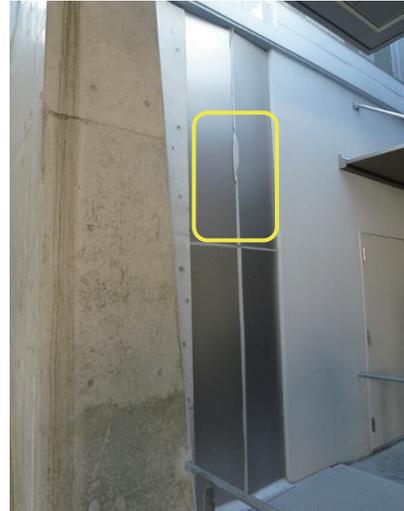
建物外周部については、エキスパンションジョイントに大きな変状は認められず、シーリング材がわずかにはみ出ている程度であった（写真 3.4）。入り口付近のクリアランスカバー付近には、地震時に動いたときに生じたとみられる縁石の傷が確認できる程度であった（写真 3.5）。

写真 3.4 外周部のエキスパンションジョイント

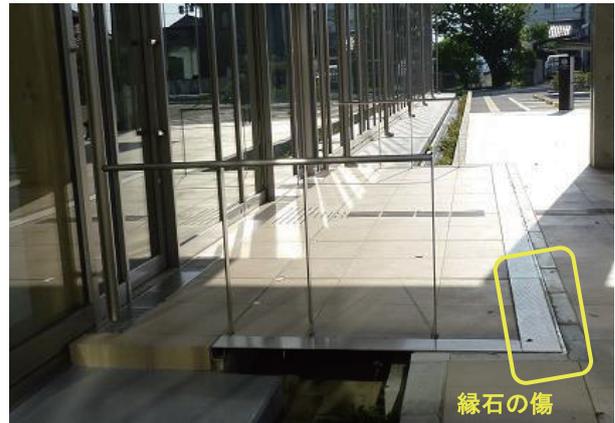
写真 3.5 入り口付近の様子

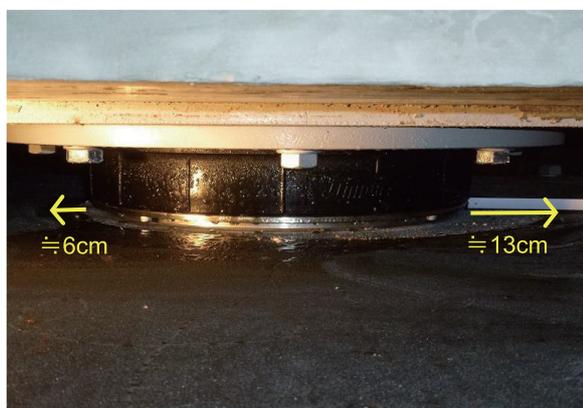
弾性すべり支承の移動痕から免震層は東方向へ最大で片振幅 13cm 変形したと推定している（写真 4.1）。移動痕は、西 6cm、北 4.5cm、南 6.5cm であった。U 型鋼材ダンパーは一部塗装のはがれを確認（写真 4.2）したが、

写真4.1 弾性すべり支承の移動痕

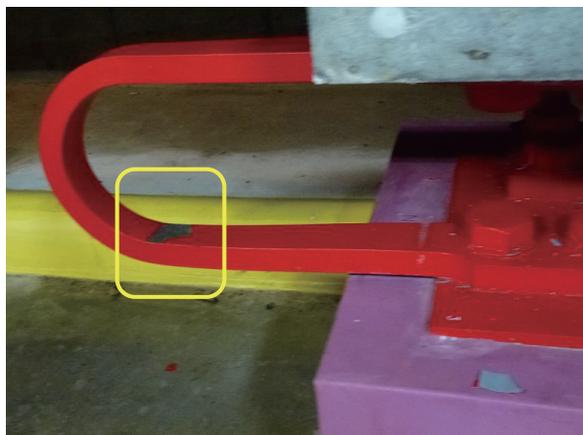
写真4.2 U型鋼材ダンパーの塗装の剥がれ

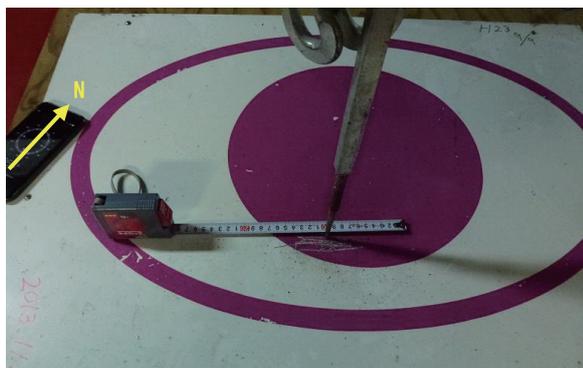
いずれの免震部材においても異常は確認されていない。免震層には、建物所有者作成のけがき板が設置されていた(写真4.3)。残念ながら今回の地震では、けがき棒の剛性が足りなかったために弾性すべり支承の移動痕よりも変形量が小さく、正確な記録がとれていないようである。建物外周部でもエキスパンションジョイントなどの損傷は認められず、雨樋の破損を確認する程度であった(写真4.4)。

写真4.3 建物所有者作成のけがき板
※今回は有効な記録がとれていない

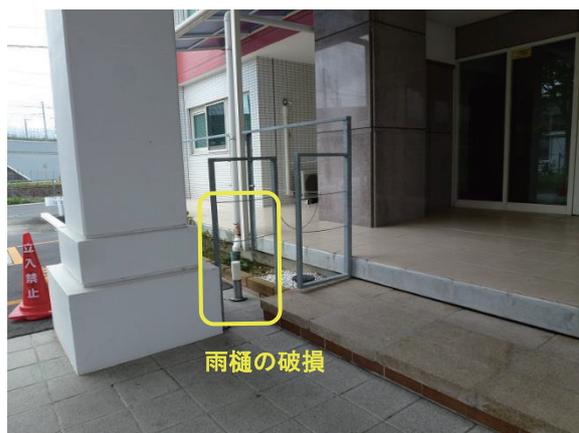
写真4.4 建物外周部の様子

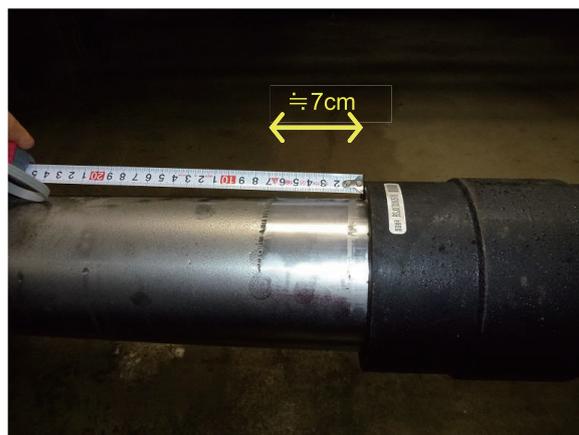
免震層の配管継ぎ手が伸び縮みした痕から、免震層は最大で片振幅7cm変形したと推定している(写真4.5)。免震層の変形によって、U型鋼材ダンパーの塗装の浮きや鉛ダンパーの表面にシワを確認しているが、いずれの免震部材においても損傷は見られなかった(写真4.6)。家具の転倒や上部構造の損傷も報告されていない。建物外周部においても損傷は認められなかった(写真4.7)。居住者へのアンケートでは、免震建物であるを知っている居住者が88%、今回の地震では一般の建物と比較して耐震性に優れていると思うと答えた居住者が94%であった。本震のときのゆっくりとした揺れに多少の恐怖を感じたが、以後問題なく住み続けているという回答であった。

写真4.5 配管継ぎ手の摺動痕

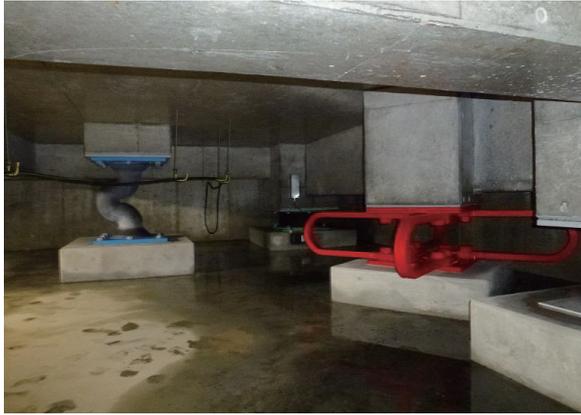
写真 4.6 免震層の様子

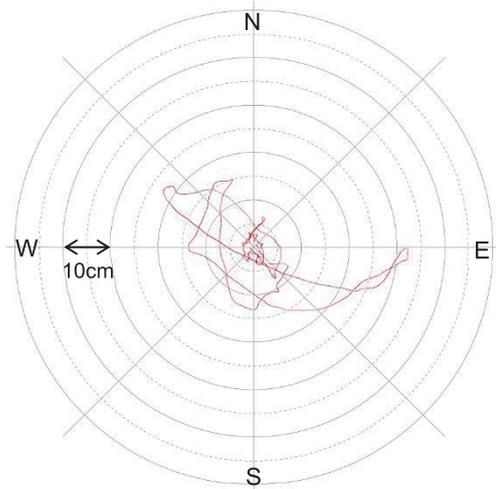
図 5.1 L倉庫の免震層の動き (提供：国総研・建研)

免震層にはけがき板が設置されており、図 5.1 に示すような最大両振幅 50cm (最大片振幅 32.5cm) の動きが記録されていた。残留変形や免震部材に異常は確認されなかった。擁壁近くの部分では耐火被覆の剥離を確認した (写真 5.1)。建物外周部では、鉛直クリアランスから小動物などの侵入を防ぐための免震スカートをはみ出していた (写真 5.2)。免震建物と耐震建物とのエクステンションジョイントは、防犯のためにしっかりした作りのものを取り付けていたため、損傷が激しかった。写真 5.3 は、取り外して応急処置のカバーを掛けている状態である。建物周辺では地盤沈下を確認した (写真 5.4)。

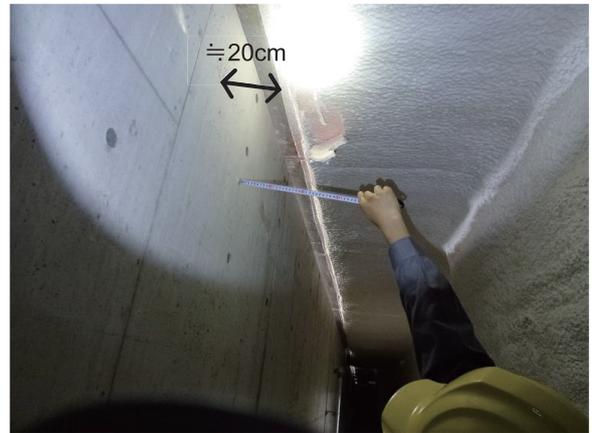
写真 5.1 耐火被覆の剥離

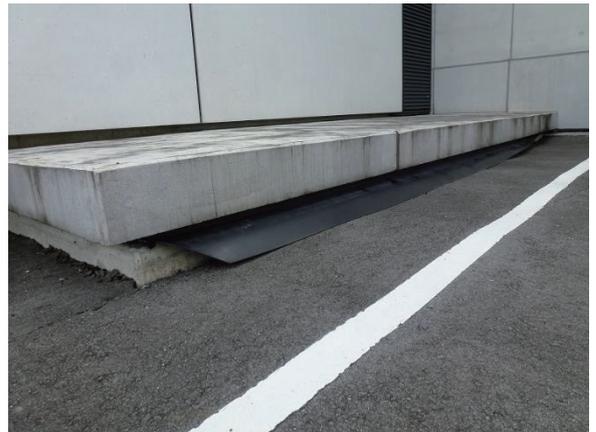
写真 5.2 免震スカートのはみ出し

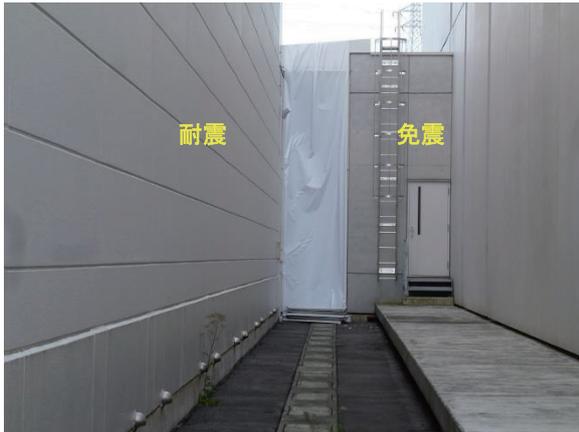
写真 5.3 エキスパンションジョイントの破損

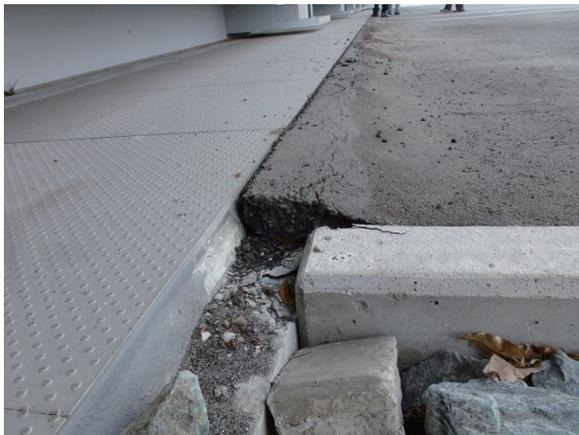
写真 5.4 建物周辺の地盤沈下

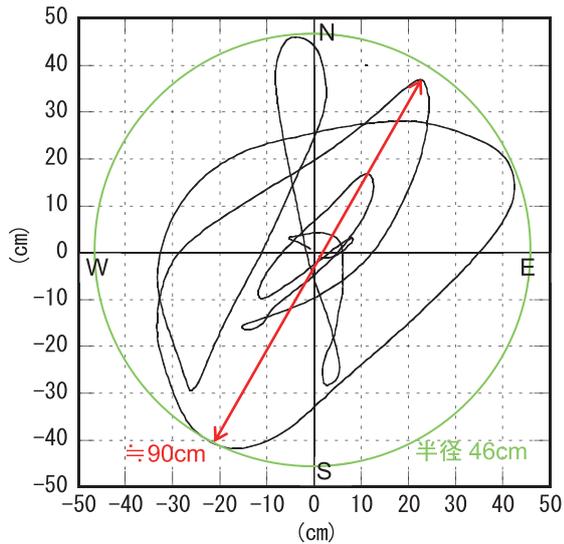
免震層には写真 5.6 に示すけがき板が設置されており、図 5.2 に示すような最大両振幅 90cm (最大片振幅 46cm) の動きが記録されていた。前震直後の軌跡は直

径 5mm 程度の五円玉の穴よりも小さな軌跡であったとのことで、本震の激しさを計り知ることができる。大変形を経験しているが、擁壁への衝突もなく、免震層の残留変形はほとんど残っていない。

図 5.2 M 医療施設の免震層の動き

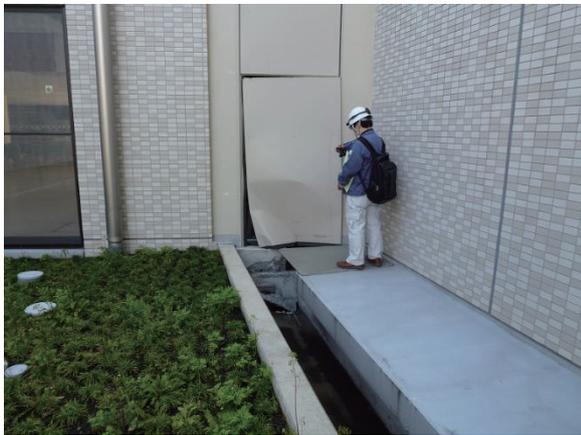
建物外周部では免震建物と耐震建物をつなぐ部分のエキスパンションジョイントの変状 (写真 5.7) や入り口付近のクリアランスカバーの変状 (写真 5.8) を確認している。また、病棟内に設置されていた細長いロッカーの転倒、給湯室の液晶テレビの転倒と小型冷蔵庫の 10cm 程度の移動が報告されている。

写真 5.7 エキスパンションジョイントの変状

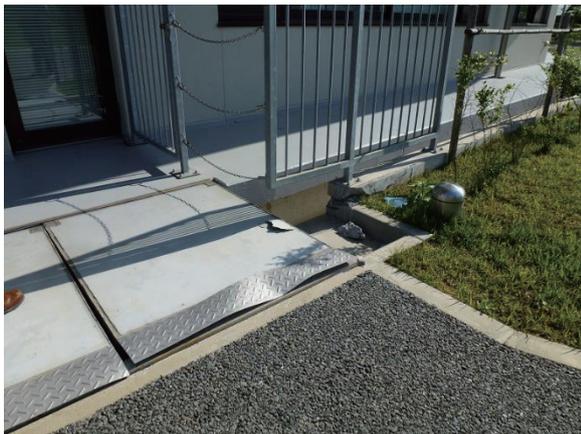
写真 5.8 入り口付近の様子

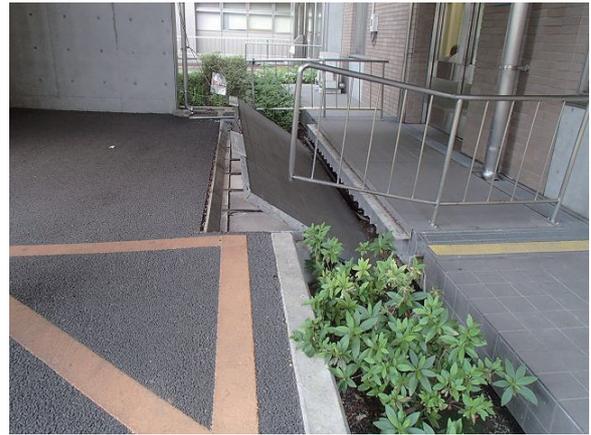
エキスパンションジョイントやクリアランスカバーの損傷を確認している。免震構造が採用され始めた初期と比べると、建物入り口付近のクリアランスカバーは洗練されてきた。完全なバリアフリーを実現し、最近では免震構造ではないかのように思わせるデザインになっているものが多い。しかし、一部では「免震構造は地震の際に大きく移動する」ということが忘れられているのではないかとされるものもある。大地震の直後には、クリアランスカバーが写真 8.1 の様な状態となることも想定しておかなければならない。

写真 8.1 本震直後の様子（提供：日本設計）
