福岡地方の古い赤れんがの化学成分： 第3報 鉄道関連施設*

The Chemical Composition of the Old Bricks near Fukuoka Area:
Uilities for the Rail Way

Key Words: Brick, Rail way, X-ray fluorescence analysis

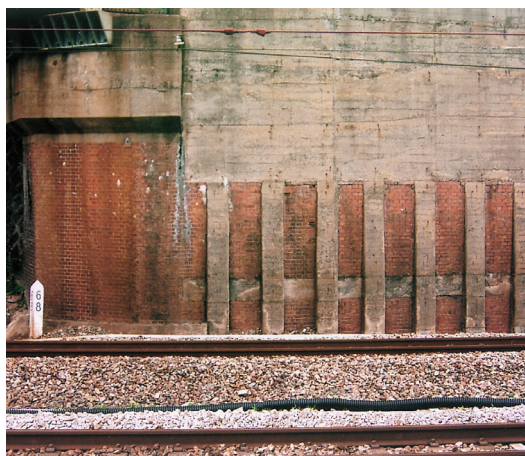
(a) 和白白浜橋台 (試料113)

香椎駅から門司へ向かって約3kmの白浜に、赤れんが造りの古い橋台がある(図1a)。ここで香椎線が鹿児島本線をまたいでいる。旧海軍が明治20年代に、福岡東部の須恵に軍艦燃料用の炭坑を開き、その石炭を博多湾岸に運ぶための鉄道、現在の香椎線を明治30年代末(1904年頃)に敷いた。その時、当時の九州鉄道をまたぐ高架とした。(8) この高架は現在も使用されているが、橋台はかなり傷んでおり、その根元にはれんがの破片がいくつも散らばっている。その一つを拾って試料113とした。

表6で最初の試料113は他の試料と比べ、マグネシア MgO の含有率が1%以下、酸化鉄 Fe_2O_3 のそれは4%台と低い。これら二成分の含有率が低いことは、前報(2)で示したように、福岡産のれんが（原料は七隈粘土）の特徴である。試料113の橋台は博多―赤間間開業の14年後に建造されたこと、場所は福岡市に近いこと、などから考えて、福岡で焼かれたれんがと思われる。

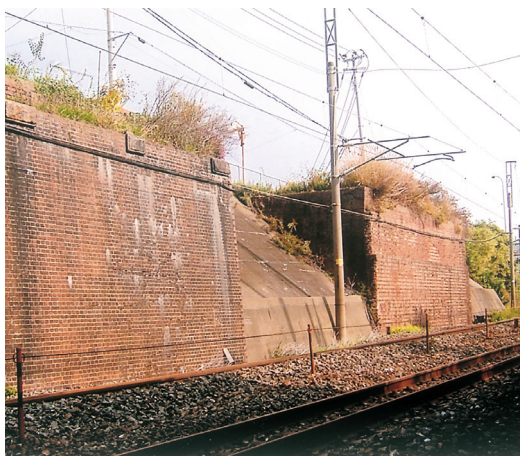
(b) 東福岡橋台 (試料35)

福岡駅から門司へ向かって約2kmの、通り堂付近は切り通しになっており、以前はそこに線路をまたぐ広い道路があったようである。今は線路の両側に、赤れんが造りの幅広い橋台だけが残っている(図1b)。傷みがかなりひどい。試料35を採取した。

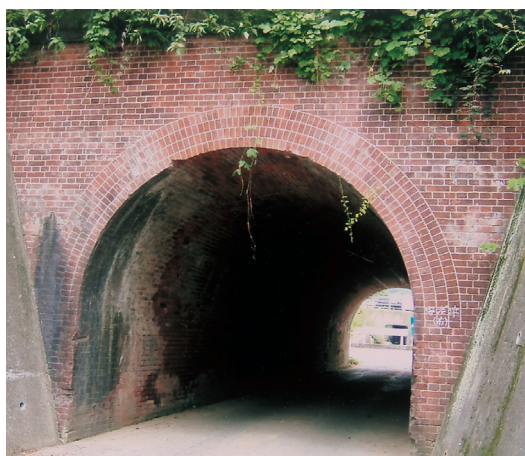
(c) 海老津 (試料144)

教育大前駅から海老津駅までの5.2kmは山間部で人家はない。途中で城山峠があり、今はその下をトンネルが通っている。この区間では、線路は築かれた高い土手の上に敷かれている。この土手を貫くトンネルが全部で7箇所ある。農道用の幅が狭いトンネルで、試料149を除いて、すべて図1(c)に示すようなれんが造りのアーチである。これらのトンネル7箇所から試料147、148、149、150、151、143および144の7点の試料を採取した。各トンネルの壁面に白ペンキで名前が記されており、それを試料名称とした。

鉄道の土手を貫くトンネルの実例を図1の(c) およ

び (f) に示す。教育大前一海老津間の山間部および遠賀川付近の低地では、線路は盛り土の高い土手の上に敷かれている。この土手を貫いて水路や農道のためのトンネルが作られており、そのトンネルは赤れんが造りのアーチである。このようなトンネルの所在は国土地理院25,000分の1地図である程度知ることができる。

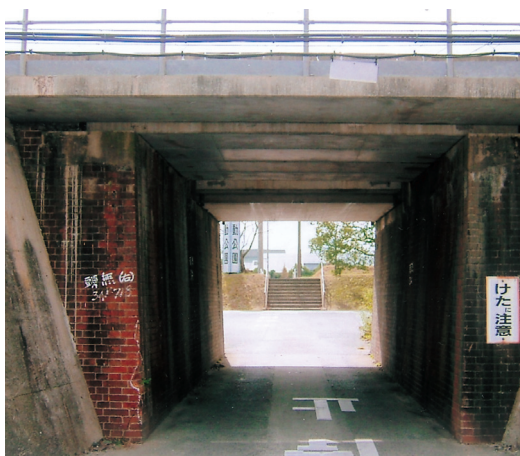
(d) 頭無 (試料160)

遠賀川駅から遠賀川左岸まで約800mの間に、4箇所でのガード(ガード)が水路や人道をまたいでいる。これらのガードを支える橋台は、いずれも赤れんが造りである。遠賀駅から2番目のガードの橋台から試料159を、同じく3番目のガード(図1d)の橋台から試料160を採取した。これらのガードはもともと人道用であるから低くて幅も狭い。そこを近頃、車が無理に通る、橋台にぶつければ、れんが壁面を傷めている。

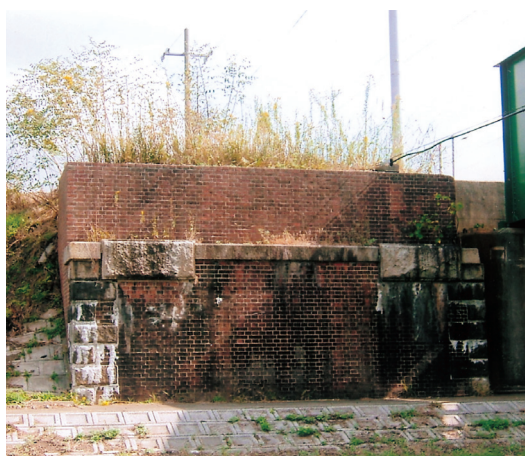
(e) 遠賀川右岸 (試料162)

川幅約400mの遠賀川をまたぐ現在の鉄道橋は、橋脚も橋台もコンクリート造りである。その橋台と並んで、明治20年代初めに建造された赤れんが造りの橋台が右岸、左岸ともに今も残っている(図1e)。それぞれの橋台から試料161および162を採取した。

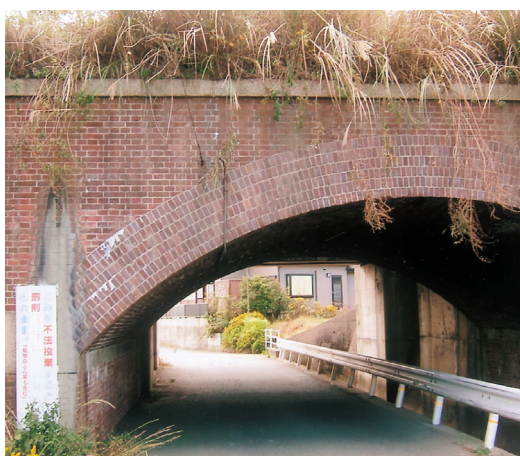
(f) 遠賀川東 (試料163)

遠賀川右岸から水巻駅まで約800mの間に、線路は5箇所道路や水路をまたぐ。このうち1箇所はコンクリート造りの橋台、1箇所はれんが造りのアーチで、これは人道と水路と一緒に通しているから、大きなアーチである(図1f、試料163)。残りの3箇所はれんが造りの橋台で橋桁を支えている。そのうちの1箇所から試料164を採取した。

表16に含まれない試料101（表5、尾倉橋梁）および試料163（表2、遠賀川東）は、ともに酸化鉄の含有率が4%台で、この値は表16に示した計22点の試料に比べてかなり低い。

なお、試料101の尾倉橋梁（図4c）と試料163の遠賀川東（図1f）のれんが造りのアーチの形状は互いによく似ており、設計者は同じ人かと想像される。

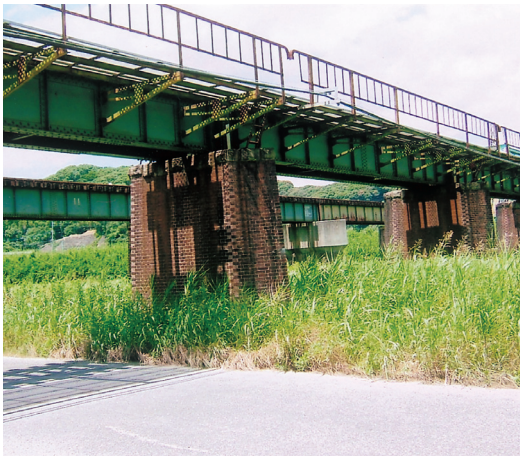
(a) 嘉麻川橋梁（試料125）

直方駅から南へ、平成筑豊鉄道に沿って田川に向かうと、約2kmで遠賀川を渡る。ここに長さ約200mの嘉麻川橋梁がかかっており、橋脚、橋台とも全部赤れんが造りである(図2a)。福岡地方で今も使用されているれんが造りの橋脚は珍しい。右岸の橋台の傷んだ箇所から小さなれんがのかかけらを採取した(試料125)。

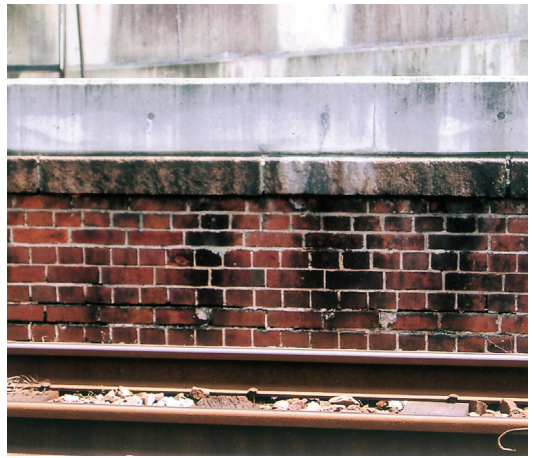
(b) 金田駅ホーム（試料115）

はそれぞれターミナル駅であった。両駅とも構内は広々としているが、目立った建造物はない。ただ両駅とも、プラットホームの下部は、図2(b)に示すように、赤れんが積みである。これらは建設当時のものと思われる。あちこちに傷んだ箇所がある。金田駅で試料115を、田川伊田駅で試料118を採取した。

香椎の次の古賀駅、福岡駅はともに、明治23年の路線開通時に開業した。これら二つの駅で、一部のプラットホームの下部は赤れんが積みで、それが現存している。後述の平成筑豊鉄道でも、古い駅のプラットホームにれんが積を見ることができる(図2b)。これらのれんがは路線開業時のもので、100年以上は経っており、場所によってはかなり傷んでいる。試料114は古賀駅で、試料146は福岡駅で採取した。

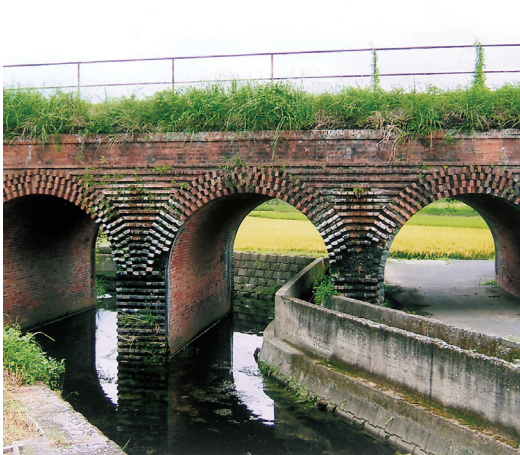
(c) 勾金三連橋梁（試料133）

田川伊田から先、勾金駅の600mほど手前に農道と水路またぐ赤れんが造りの三連アーチ橋がある(図2c)。アーチの規模や構造は後出の内田三連橋梁(図2e)とほとんど同じである。にもかかわらず図2(c)の橋は人にあまり知られず、写真などで紹介されてもいないようである。田んぼの真中であって、水あかでかなり汚れているせいかも知れない。試料133を採取した。なお、この橋を植田辰生は「石炭輸送と鉄道敷設」(9)のなかで中津原三連アーチ橋と呼んでいる。

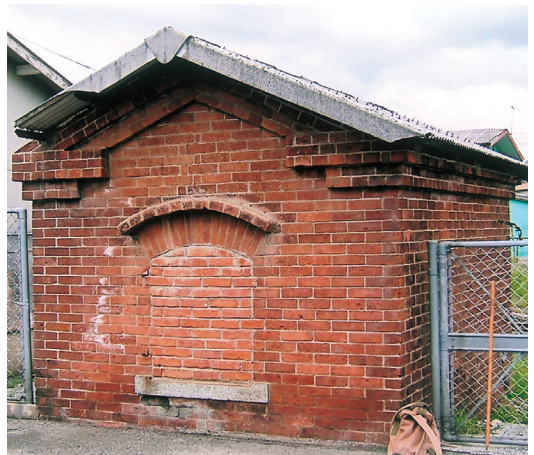
(d) 勾金駅倉庫（試料132）

勾金駅には図2(d)に示すれんが造りの倉庫がある。前述した直方駅の倉庫(試料123)と同様、かつての危険品倉庫(油倉庫)と思われる。現在は使用されていない。試料132を採取した。

直方駅から南へ筑豊本線と平成筑豊鉄道は並んで走っている。駅の南側の構内は広々として、かつては種々の鉄道関連施設があったと思われるが、現在は赤れんが造りの小さな倉庫が一つ残っているだけである。倉庫の大きさ、形態は後出の勾金(まがりかね)駅の倉庫(図2d)とよく似ており、元は危険品倉庫(油倉庫)(9)であったと思われる。今は使用されていない。かなり風化して傷んだ箇所があり、試料123を採取した。

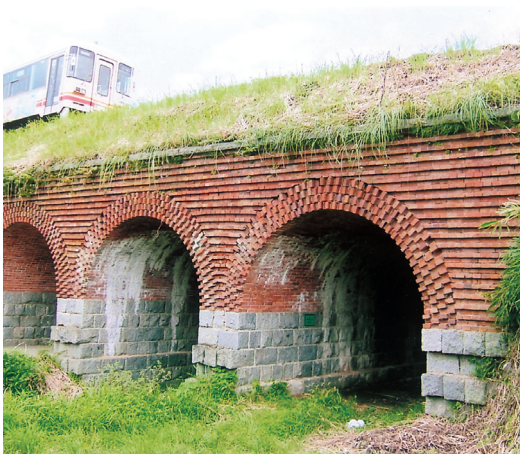
(e) 内田三連橋梁（試料131）

勾金を過ぎると線路は右折して南の山間部に向かう。内田駅を過ぎて約1kmのところに、赤れんが造りの内田三連橋梁がある(図2e)。国の登録有形文化財で明治28年(1895)8月建造、と赤村教育委員会の案内板に記してある。この橋の近くには大きな道路が通っている。車による見物人が多いせいか、そして車を橋にぶつけたのか、れんがが片が落ちていた。これを拾って試料131とする。

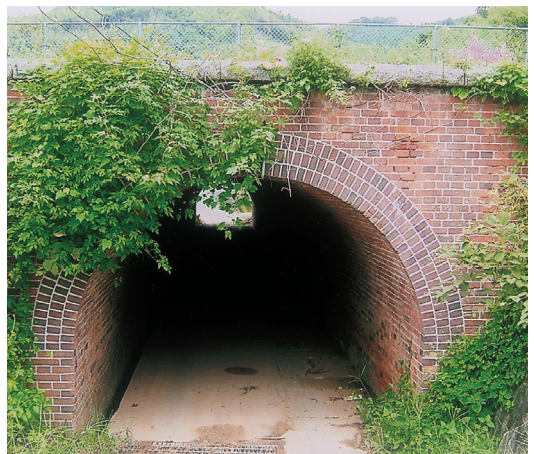
(f) 油須原駅（試料129）

い、駅のはずれに線路の土手を貫いたトンネルがある(図2f)。人道用の小さなものであるが、赤れんが造りで、壁面は傷みもなくきれいだである。トンネルの上部で試料129を採取した。

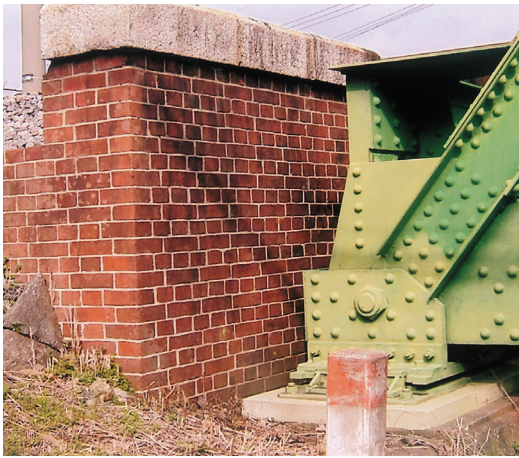
(a) 多布施川鉄橋（試料61）

佐賀駅を出て約1kmで多布施川を渡る鉄橋があり、橋台は赤れんが造りである(図3a)。橋台上部の傷んだ箇所から試料61を採取した。鉄橋を渡ってすぐ、小さな道路をまたぐ橋桁(ガード)があり、橋台は赤れんが造りである。道幅は狭い。そこを車がひんばんに通るため、橋台のれんが壁面は傷められている。落ちているれんがのかけらを拾って試料62とした。

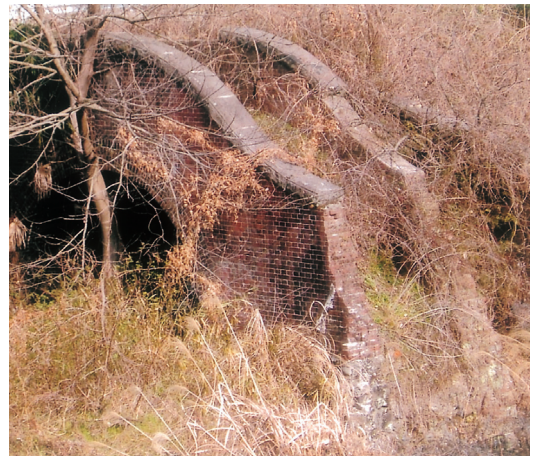
(b) 東多久（試料55）

小城駅から3kmほどで線路は山間部に入り、長い切り通しが始まる。そこに線路沿いに奇妙な赤れんが建造物の遺構がある(図3b)。茂った草木に覆われ、全ぼうは分からないが、もとは鉄道関連施設と思われる。やぶをかき分け調べると、イギリス積みにきちんと築かれた壁面がある。れんがの寸法は現在の規格材よりも大きい。試料55を採取した。

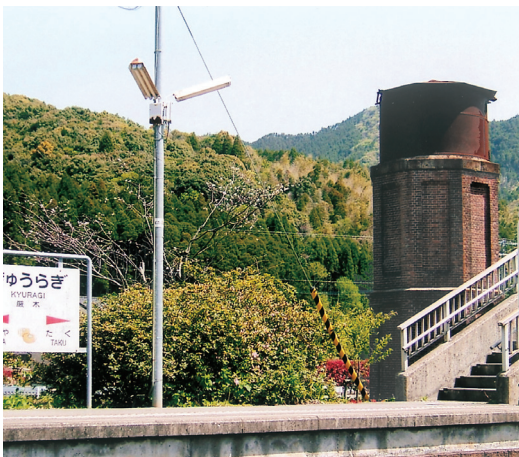
(c) 厳木駅給水塔（試料11）

れば厳木（きゅうらぎ）駅で，ここには赤れんが造りの給水塔が残っている（図3c）．塔の上の鋼板製タンクから蒸気機関車に水を補給するもので，れんがの塔は明治32年建造と思われる．緑多い山間の小さな無人駅に，赤れんがの給水塔が一つだけ立っている風景は，1997年の邦画「東京日和」^[注]に出てくる．給水塔外壁のれんがに傷みは無いが，内部は少し傷んでおり，そこから試料11を採取した．

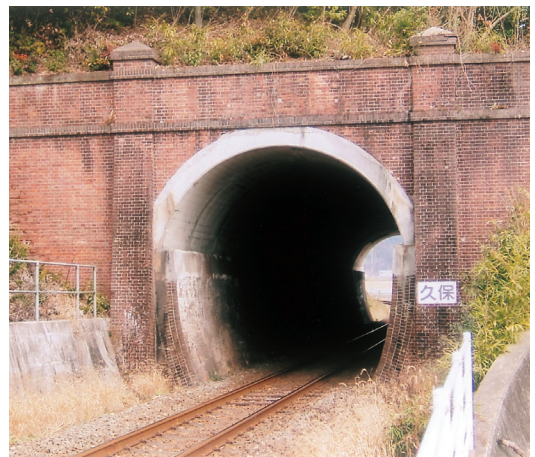
(d) 久保トンネル（試料56）

さらに唐津へ向かって進めば相知（おうち）駅で，ここから約2 kmで川を渡ってトンネルに入る．赤れんが造りのトンネルで，壁に久保と記されている（図3d）．トンネル前面の唐津に向かう側は装飾され，外国の城壁のようである．一方，裏側の佐賀へ向かう面は，トンネル穴のまわりにれんがを張っただけの簡素な作りである．

図3 (d) のように，積み上げられたれんがが構造物ではその一番上に上って調べると，大抵傷んだ箇所がある．そこで試料56を採取した．

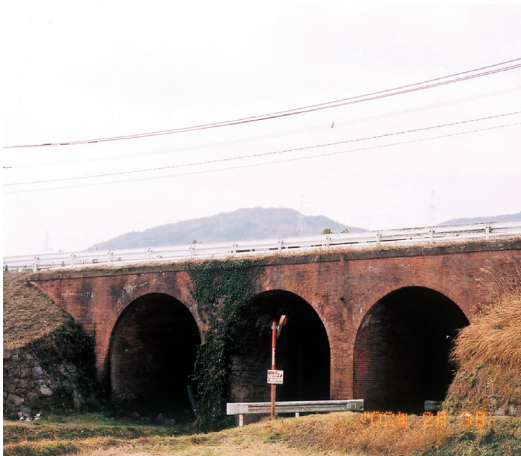
(a) 城山三連橋梁（試料16）

図4(a)は前報(1)でも示した、国登録文化財の城山三連橋梁である。鹿児島本線原田駅から博多へ向かって約1.5kmの城山（きやま）にあり、赤れんが造りのアーチ橋で、博多－久留米間の鉄道開業時のものである。この場所は勾配が急なため、現在の鹿児島本線は大正9年（1920）に、この橋から東へ数百メートル移動した。(8)今も列車でそこを通るとき、窓からこの橋が見える。

本報では、上記の方法を福岡地方の鉄道関連施設に使用されている古い赤れんがに適用して、その産地を検討する。さらに、第1報(1)で提示した疑問、すなわち明治22年(1889)に建造された九州鉄道城山三連橋梁(図4a)のれんがはドイツから輸入したものか、それとも国産品か、についても検討する。

本報の冒頭で提示した疑問、試料16の城山三連橋梁のれんがは国産品か、ドイツからの輸入品かの答えはれんがの成分分析結果からだけでは出てこない。ただ、この橋梁に使用されているれんがは、その寸法、成分ともに特殊なものではなく、路線全体で使用された他のれんがとほぼ同じである。したがって、それが輸入品であるならば、明治20年から22年頃にかけて、ドイツから大量に輸入されているはずである。

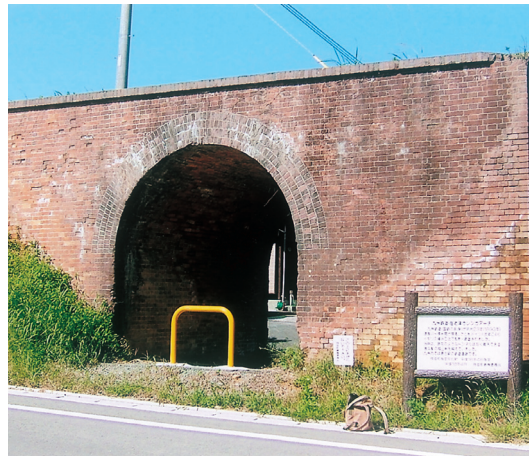
(b) 岡垣町アーチ（試料142）

図4(b)は岡垣町にある赤れんが造りのアーチで、明治23年赤間－遠賀川間の鉄道開業時のものである。アーチは海老津駅から約1.5km博多寄りのところにあり、列車の窓から山陰にちらりと見える。このアーチがある場所は勾配が急な城山峠の近くである。明治40年（1907）に峠の下にトンネルが掘られ、路線は変更された。(8)それから100年、アーチは山中でやぶに覆われていたであろう。今年（2006）になって地域の教育委員会が周囲を整備して案内板を立てた。

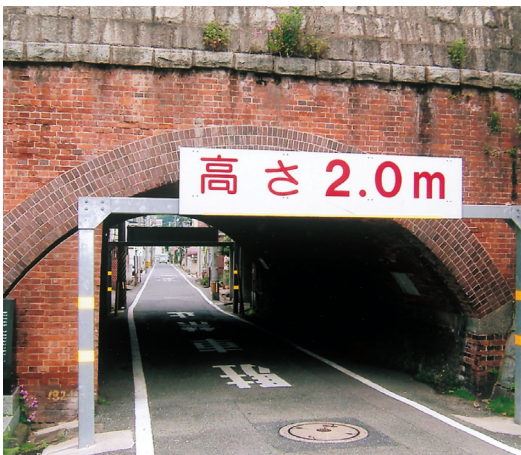
(c) 尾倉橋梁（試料101）

図4(c)は北九州市八幡東区尾倉にある九州鉄道尾倉橋梁であり、図4(d)は同じ区の花屋町にある九州鉄道花屋町橋梁である。いずれも赤れんが造りのアーチ橋で、明治24年4月の黒崎－門司間の鉄道開業時のものである。
