ホルムアルデヒド・BTXの揮発による室内空気汚染 その7*

Indoor Air Contamination by Formaldehyde and BTX Volatilized Part 7

表1に測定した住宅の概要(2004年4月~2005年3月)、表2に測定した住宅の外観(集合住宅、戸建住宅)を示す。独立行政法人国立病院機構F病院で化学物質過敏症と診断された患者の住宅(KT邸、OK邸、KW邸、MY邸、HI邸、YW邸)の6件、HCHOで49点、BTXで43点を測定した。また、化学物質過敏症の患者のために対策を講じた住宅(ST邸、福岡県糸島郡二丈町、調査日:2004年12月11日)から得られた結果と比較しながら、化学物質に汚染されないための住宅を提案した。

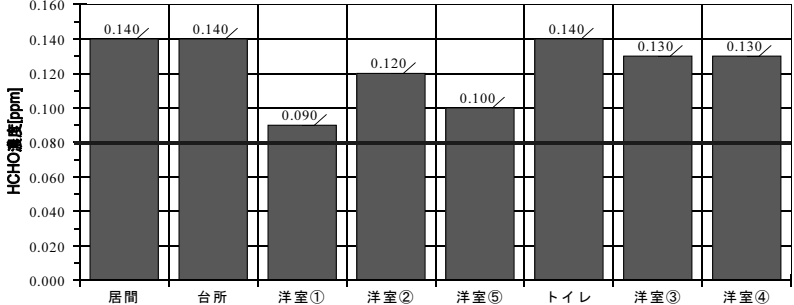
<p>付図1 部屋の HCHO 濃度 (MY 邸)</p>

名称	調査の結果	
MY 邸	1998年7月頃 2001年6月21日	<p>戸建住宅を建築した。</p> <p>患者が、パッシブ法 (24時間測定) で住宅内部を測定して(財)ベターリビングに郵送した HCHO 濃度の結果が送られてきた。17箇所中16箇所で指針値 (0.080ppm) を超える値であった。部屋では0.090ppm (2階の納戸, 2階の洋室①) ~0.140ppm (1階の居間, 1階の台所, 1階のトイレ) であり (付図1), 部屋以外では0.070ppm (1階の玄関ホールの靴箱) ~0.400ppm (1階の台所の調味料棚) であった (付図2)。</p>

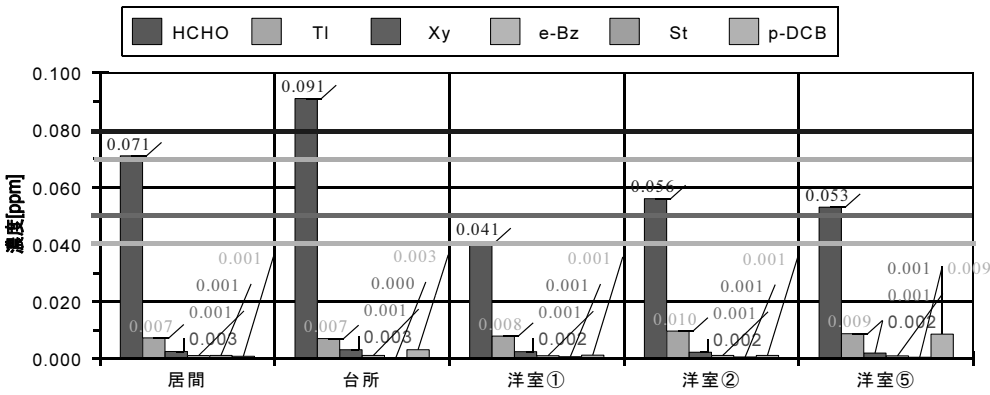
<p data-bbox="522 962 875 987">付図3 部屋の化学物質濃度 (MY 邸)</p>																	
<p>(財)ベタールピングの調査によると、24時間換気システムの停止時 (実験No. 3, 4) に対して24時間換気システムの運用時 (実験No. 2, 5) には HCHO 濃度が低下することが分かった (付図4)。24時間換気システムの運用時は換気回数5.0 [回/hour] の想定であった。</p>

名称	調査の結果																
(続) MY 邸	2001年10月30日	(財)ベタールピングによりアクティブ法 (30分測定) による HCHO 濃度の測定が行われた。この日の予備調査では、1階の台所で0.091ppm と指針値を超えた。その他の化学物質 (Tl, e-Bz, Xy, St, p-DCB) 濃度を測定したが、全て指針値以下であった (付図3)。さらに、FLEC 法にて部位別の HCHO 放散速度を測定した結果、1階の洋室①の建具で5.4 [$\mu\text{g}/\text{m}^3 \cdot \text{hour}$], 1階の台所の床材で15.9 [$\mu\text{g}/\text{m}^3 \cdot \text{hour}$], 2階の洋室②の床材で18.7 [$\mu\text{g}/\text{m}^3 \cdot \text{hour}$] であった。何れも F☆☆☆相当の建築材料であった。つまり、HCHO 放散速度の基準は F☆☆☆☆で5 [$\mu\text{g}/\text{m}^3 \cdot \text{hour}$] 以下、F☆☆☆で5~20 [$\mu\text{g}/\text{m}^3 \cdot \text{hour}$] である。

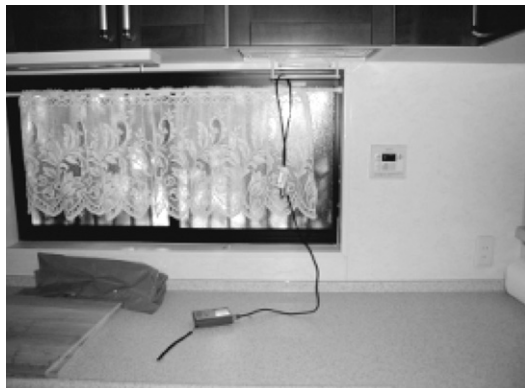
写真1 1F, 台所 (MY邸)

□ 気中濃度補正係数が低いにも拘わらず前回に比べて今回の方がHCHO濃度が高くなる室内 (MY邸、図7のd)、写真1、2)があった。その逆の場合もあつ

【今回】HCHO : 0.058ppm, Bz : 0.006ppm, T1 : 0.003ppm, **Xy : <0.001ppm**, 平均温度 : 28.5℃, 平均相対湿度 : 64.0%

【前回】HCHO : 0.040ppm, **Bz : <0.001ppm**, T1 : 0.046ppm, **Xy : <0.001ppm**, 平均温度 : 31.2℃, 平均相対湿度 : 61.3%

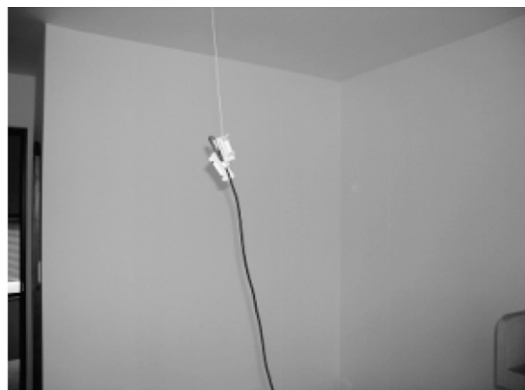
写真3 2F, 洋室④ (MY邸)

た (図7のd)、写真3、4)。指針値の濃度を超える室内もあつた (MY邸、図7のd)、写真2)。

【今回】HCHO : 0.059ppm, Bz : 0.007ppm, T1 : 0.001ppm, **Xy : <0.001ppm**, 平均温度 : 29.7℃, 平均相対湿度 : 56.3%

【前回】HCHO : 0.081ppm, Bz : 0.009ppm, T1 : 0.017ppm, **Xy : <0.001ppm**, 平均温度 : 34.0℃, 平均相対湿度 : 49.8%

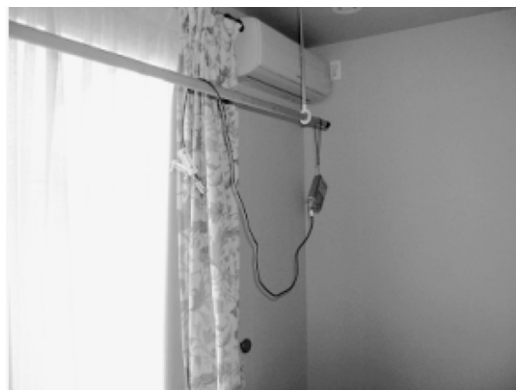
写真4 2F, 洋室⑤ (MY邸)

【今回】HCHO : 0.053ppm, Bz : 0.010ppm, T1 : 0.005ppm, **Xy : <0.001ppm**, 平均温度 : 29.9℃, 平均相対湿度 : 62.1%

【前回】HCHO : 0.099ppm, Bz : 0.004ppm, T1 : 0.008ppm, **Xy : <0.001ppm**, 平均温度 : 35.0℃, 平均相対湿度 : 51.0%

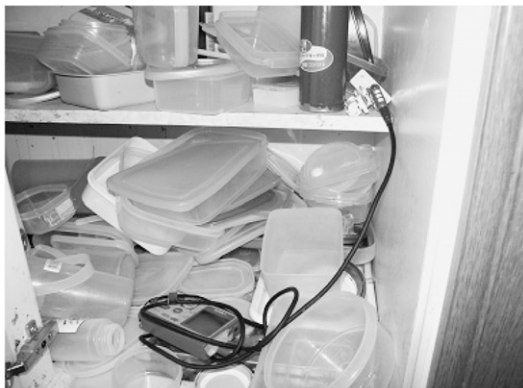
写真5 1F, 台所のシステムキッチン (KT邸)

□後から持ち込んだ家具や備え付けられている家具等の内部のHCHO濃度が高かった(KT邸, KW邸, MY邸, 写真5~9).
 □HCHO濃度の補正後^{注(3)}に高くなる家具類の内部

(KT邸, 写真5, 6)があった.
 □前回に比べて今回は, T1濃度が低下すると共に, 約2~3倍近いHCHO濃度の上昇があった(MY邸, 写真7).

【今回】HCHO : 0.185ppm → HCHO補正 : 0.227ppm, Bz : 0.005ppm, T1 : 0.009ppm, **Xy : <0.001ppm**, 平均温度 : 22.2℃, 平均相対湿度 : 53.5%

- 1) 密閉空間(システムキッチン、食器棚、床下収納)から室内に流入してくることへの対策としては、使用している建材に天然系塗料を塗ることによる被膜形成による揮発阻止、使用している建材を化学物質の揮発しない建材に変更することである。
- 2) 24時間換気システムの換気扇の塵埃の堆積・付着による停止問題への対策としては、メンテナンスしやすい換気扇の構造にすると共に、定期的に換気扇のフィルターを清掃することと交換することである。
- 3) 遠赤外線パネルヒーターやレンジフードからの電磁波による汚染への対策としては、低い電磁波の器具に変更することである。

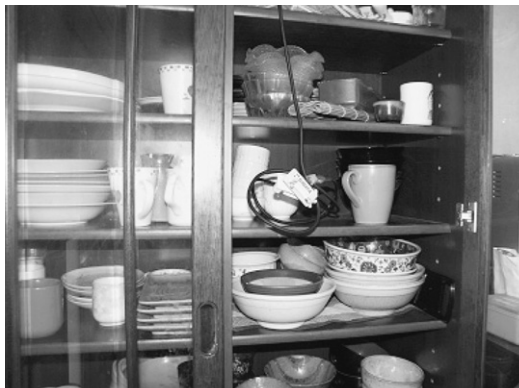
写真6 1F, 台所の食器棚 (KT邸)

【今回】HCHO : 0.135ppm → HCHO補正 : 0.141ppm, Bz : 0.004ppm, **T1 · Xy : <0.001ppm**, 平均温度 : 23.8℃, 平均相対湿度 : 56.5%

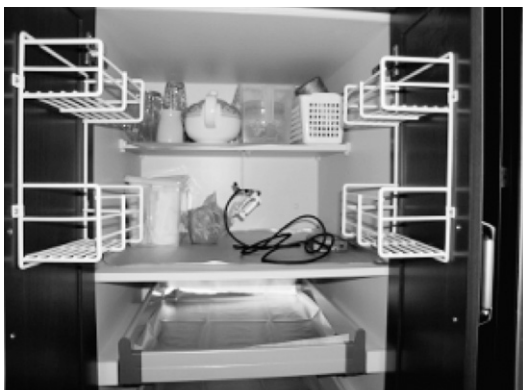
写真7 1F, 台所の調味料棚 (MY邸)

【今回】HCHO : 0.100ppm, Bz : 0.006ppm, T1 : 0.013ppm, **Xy : <0.001ppm**, 平均温度 : 28.6℃, 平均相対湿度 : 58.6%

【前回】HCHO : 0.049ppm, Bz : 0.072ppm, T1 : 0.142ppm, **Xy : <0.001ppm**, 平均温度 : 31.2℃, 平均相対湿度 : 56.7%

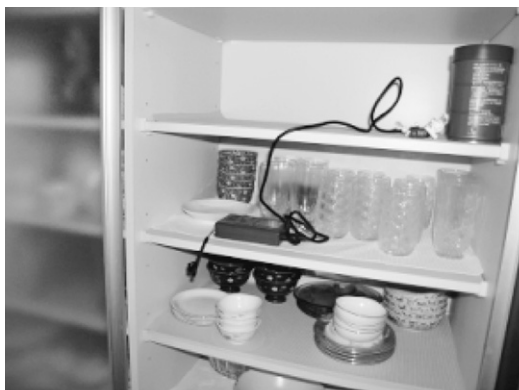
写真8 1F, 台所の食器棚 (MY邸)

【今回】HCHO : 0.112ppm, Bz : 0.003ppm, T1 : 0.005ppm, **Xy : <0.001ppm**, 平均温度 : 29.1℃, 平均相対湿度 : 58.4%

【前回】HCHO : 0.134ppm, Bz : 0.030ppm, T1 : 0.049ppm, **Xy : <0.001ppm**, 平均温度 : 31.3℃, 平均相対湿度 : 63.5%

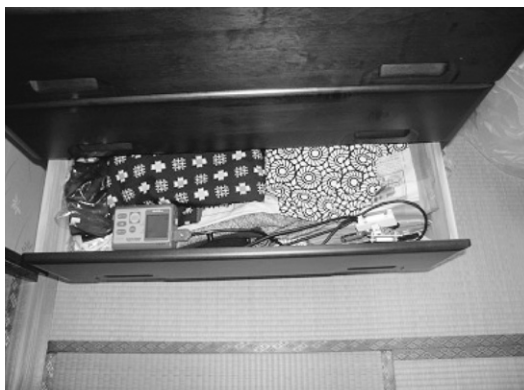
写真9 2F, 和室4.5帖の引き箆箱 (KW 邸)

□衣類を収納する家具 (KW 邸, 写真9) は HCHO 濃度が高かった. つまり, 使用上の注意 (図8) のように, ホルムアルデヒドの衣類等への移染によるア

レルギー症状の悪化が危惧された.
□家具類の内部は HCHO, BTX 濃度が低い場合もあった (KW 邸, MY 邸, YW 邸, 写真10~12).

【今回】 HCHO : 0.204ppm, Bz : 0.004ppm, T1 : 0.006ppm, Xy : <0.001ppm, 平均温度 : 27.9℃, 平均相対湿度 : 47.4%

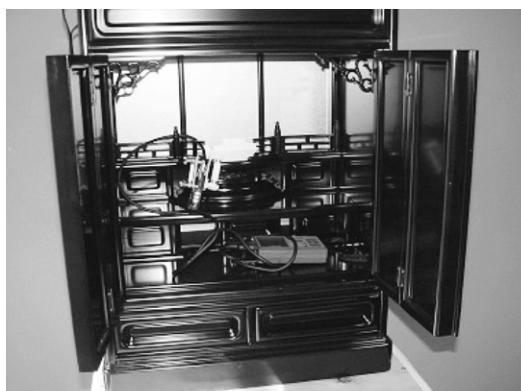
写真12 2F, 和室①の仏壇 (YW 邸)

【今回】 HCHO : 0.060ppm→HCHO 補正 : 0.063ppm, Bz : 0.032ppm, T1 : 0.092ppm, Xy : 0.141ppm, 平均温度 : 24.6℃, 平均相対湿度 : 49.3%

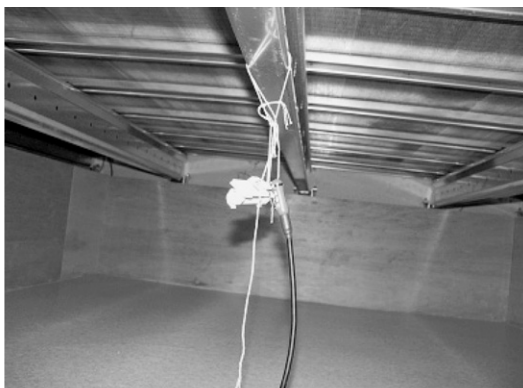
写真13 10F, 洋室②の床下収納 (HI 邸)

□各部屋の床下収納 (コンクリート型枠用合板, 換気口なしの状態, 写真13, 14) から10階の洋室② (写真

15) と10階の主寝室 (写真16) に HCHO が流入している可能性が考えられた (HI 邸, 写真13~16).

【今回】HCHO : 0.118ppm, 平均温度 : 29.4℃, 平均相対湿度 : 67.6%

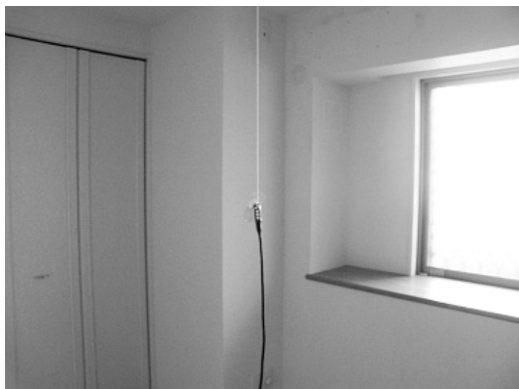
写真16 10F, 主寝室 (HI 邸)

【今回】HCHO : 0.069ppm, 平均温度 : 29.1℃, 平均相対湿度 : 63.4%

【前回】HCHO : 0.069ppm, 平均温度 : 29.1℃, 平均相対湿度 : 65.0%

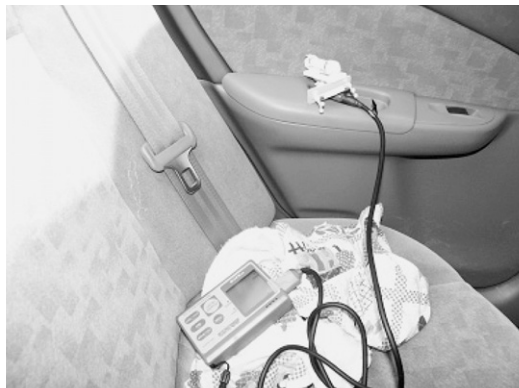
写真18 自動車内 (KT邸)

BTX濃度は低かった (KT邸, YW邸, 写真17~21).

【今回】HCHO : 0.009ppm→HCHO補正 : 0.011ppm,
Bz : 0.003ppm, Tl・Xy : <0.001ppm, 平均温度 : 21.3
℃, 平均相対湿度 : 63.8%

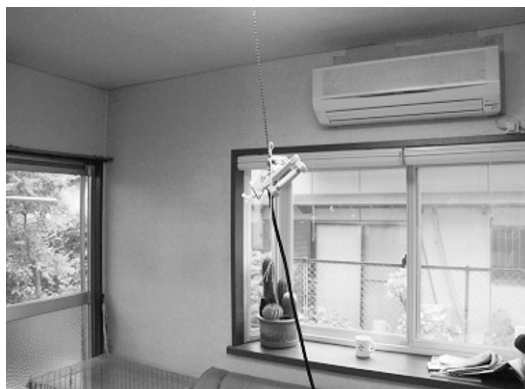
写真19 1F, 台所・洋室A (KT邸)

【今回】HCHO : 0.021ppm→HCHO補正 : 0.021ppm,
Bz : 0.003ppm, Tl・Xy : <0.001ppm, 平均温度 : 23.9
℃, 平均相対湿度 : 59.1%

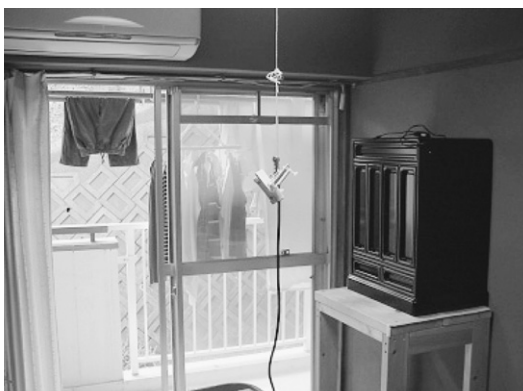
写真20 1F, 和室① (YW 邸)

【今回】HCHO : <0.001ppm, Bz : 0.001ppm, T1 : 0.005ppm, Xy : <0.001ppm, 平均温度 : 26.3℃, 平均相対湿度 : 37.6%

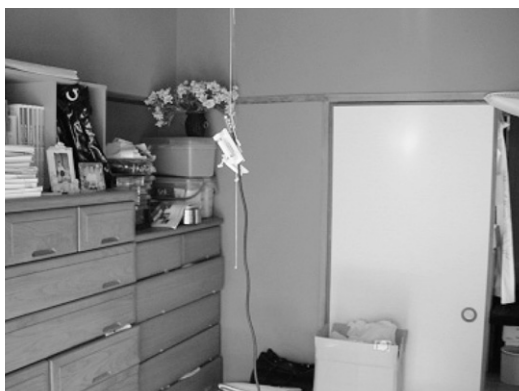
写真21 1F, 和室③ (YW 邸)

【今回】HCHO : <0.001ppm, Bz : 0.034ppm, T1 : 0.005ppm, Xy : <0.001ppm, 平均温度 : 27.4℃, 平均相対湿度 : 33.9%

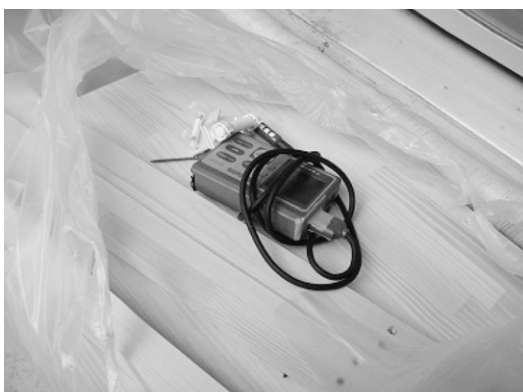
写真22 集成材 (YW 邸)

□集成材からの HCHO の揮発が危惧されたが、集成材を密閉したビニール袋に入れて測定した結果、HCHO 濃度は検出限界以下 (<0.001) で問題はないと思われた。BTX 濃度も低かった (YW 邸, 写真22)。

【今回】HCHO : <0.001ppm→HCHO 補正 : <0.001ppm, Bz : 0.022ppm, T1 : 0.003ppm, Xy : <0.001ppm, 平均温度 : 12.8℃, 平均相対湿度 : 59.4%

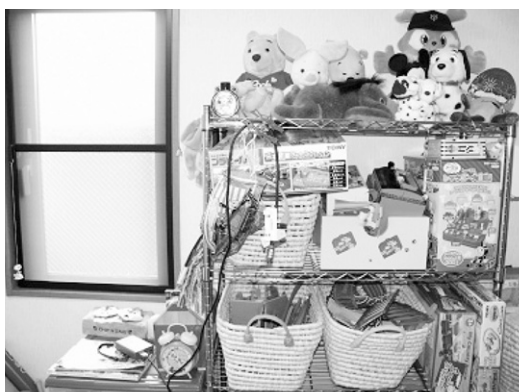
写真23 1F, 洋室① (OK 邸)

□測定した4つの化学物質の他に、パラジクロロベンゼンの検出した室内があった (OK 邸, 写真23)。
□今回の測定では、全ての住宅でエチルベンゼンの検出した室内はなかった。

【今回】HCHO : 0.042ppm, Bz : 0.008ppm, T1 : 0.005ppm, Xy : <0.001ppm, 平均温度 : 25.1℃, 平均相対湿度 : 72.3%

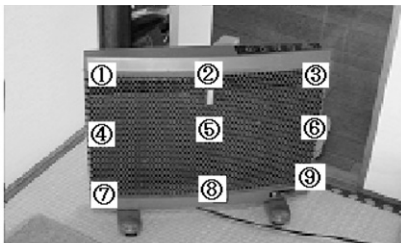
b) 遠赤外線パネルヒーター

- オープンレンジは、密着状態で通電のOFF状態でもかなり高い電磁波が発生していた(表13のa)。
- 冬季でも住宅の全ての窓を全部開放の上で使用しているレンジフードは、10cm離れた状態でも2.5mG以上であった。10cm離れた状態というのは人の頭の付近となり、危険性が高いと思われた(表13のa)。
- 暖房装置の遠赤外線パネルヒーターは、10cm離れた

状態でも2.5mG以上の箇所が大半であった。実際には患者の子供は、寒さの余りに密着した状態で使用しており、かなり危険性が高いと思われた(表13のb))。

遠赤外線ヒーター(会社名:Z製, 製造年:2000年)								
	③はコントローラー付近(1F, 和室①)

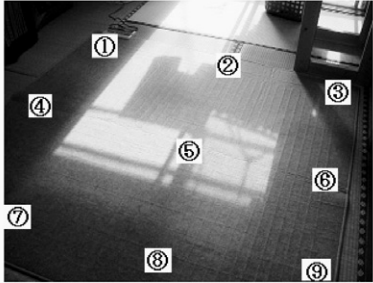
c) 電気カーペット

- 安全な暖房装置は、リモコン操作部分を除く電気カーペットとルームエアコンであった(表13のc, d)。
- ルームエアコンのリモコン受信部分では2.5mG以上もあったが、実際には50cm以上離れて生活していることから安全であると判断した。

①はリモコン操作部分 (1F, 和室①)					
	電気カーペット(会社名: Z製, 製造年: 2002年)
