基礎断熱の底盤内に電気ヒーターを入れた住宅の温熱測定* —福岡市内の戸建木造住宅（展示場）の深夜電力利用の床下温湿度—

Thermal Measurement of Housing put an Electric Heater in the Bottom Panel of the Basic Insulation — Temperature and Humidity of Underfloor of Detached Wooden House Using the Midnight Power (Exhibition Center) in Fukuoka City —

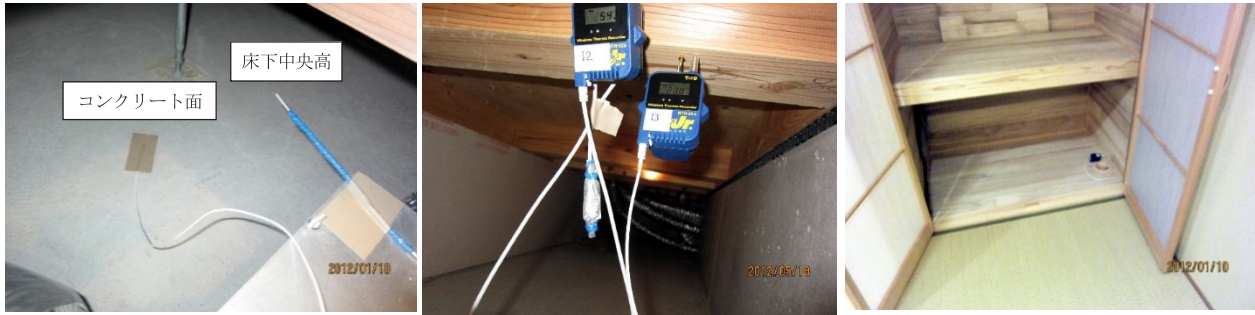
写真3 床下及び1階の床部の温湿度センサー

a) 床下中央高の温湿度及び床下点検口のコンクリート面の温度
 b) 和室中央高の温湿度及びコンクリート面の温度
 c) 和室の納戸の温度 (円形の排気口)

住宅内の床下及び1階の床面の温湿度センサーは表1に示す。なお、外気の温度は前原の気象データを使用し(前原では湿度を観測していない)、外気の湿度は福岡の気象データを使用した。

場所	室名	温度	湿度	写真の番号
床下 コンクリート	点検口	○	—	写真3のa)
	和室	○	—	—
床下中央高	点検口	○	○	写真3のa)
	和室	○	○	写真3のb)
1階吹出口	ロビー	○	—	—
1階床表面	和室の納戸	○	—	写真3のc), d)
	浴室洗い場	○	—	写真3のe)

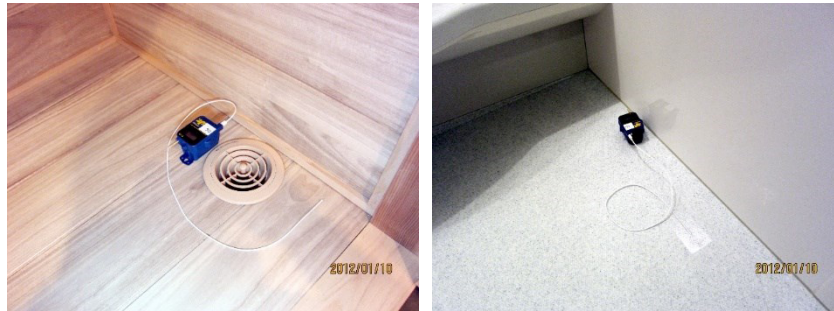
d) 納戸の温度 (円形の排気口)
 e) 浴室の床面の温度

図3に示すように、住宅内は省エネルギー化を目的として床下に住宅全体の換気を0.5回/hにして、全熱交換器を使用し、外気からの給気を行ないながら、各室毎からダクトで集めてきた排気を床下の全熱交換器に入れ、排気をしている。冬季は床下内にある床暖房で暖めながら、1階床部に給気口を設け、室内に吹き出している。2階の各部屋は床下から1階からの暖気をドアのアンダーカットから給気している。排気口は全室の床面に1箇所設けている。排気はチャンバーで床下に集め、全熱交換器に入れる。それによって外気からの給気の温・湿度を高めている。また、排気は各室毎にチャンバー内に物が落ちないようにしている(写真3のd)。

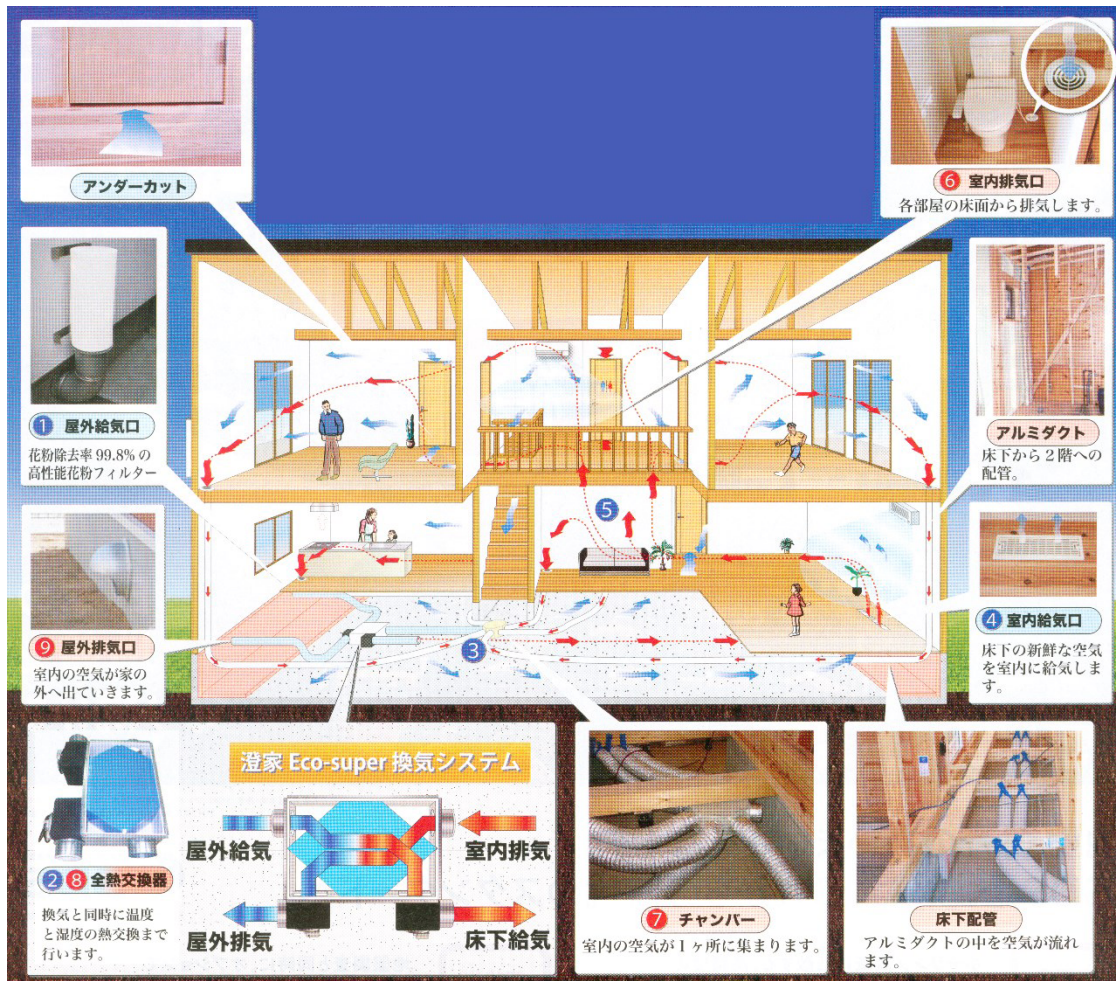
図3 住宅の換気・暖房・冷房の概要¹⁾

一方、夏季は2階にエアコンを1箇所設けて、冷房すると共に、除湿を行っている。そのため全熱交換で外気の湿気を取り除いていると共に外気からの暖気を冷やしている。

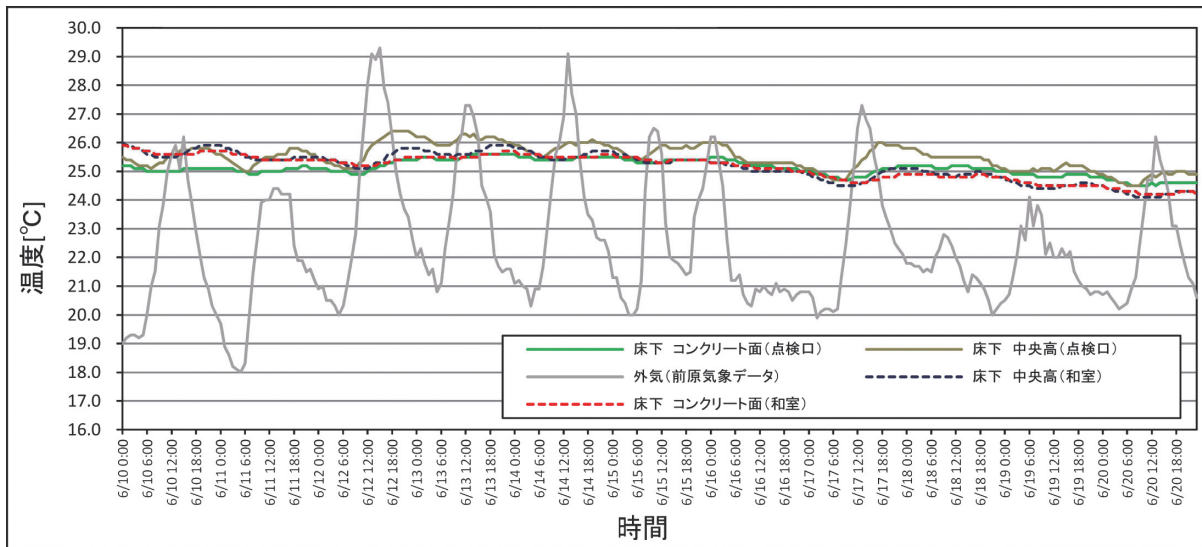
図4 戸建木造住宅の梅雨季の温度 (期間：2012年 6 / 10 . 0 : 00 ~ 6 / 20 . 23 : 00)

床下部の温度は梅雨季の図4 (期間: 2012年6/15~6/20) では, 約24.0~26.5℃で, 点検口の床下中央高がコンクリート面より1℃高くなっており, 安定した温度である。夏季の図5 (期間: 7/15~7/22) では外気温度34~36℃になっているにもかかわらず, 点検口の中央高は26~29℃である。ここで点検口の床下中央高がコンクリート面よりも約1℃高くなっている。その理由は外気を流入したが, 全熱交換器が作動していても多少高くなっている。コンクリートの温度は両者とも近い値である。表2は2012年6/15~8/24の床下の温度を示しており, 外気の最高温度は37.4℃でも, 点検口の床下中央高は, 最高では29.8℃と低い値になっている。これも全熱交換器の効果である。さらに最低値は23.9℃である。

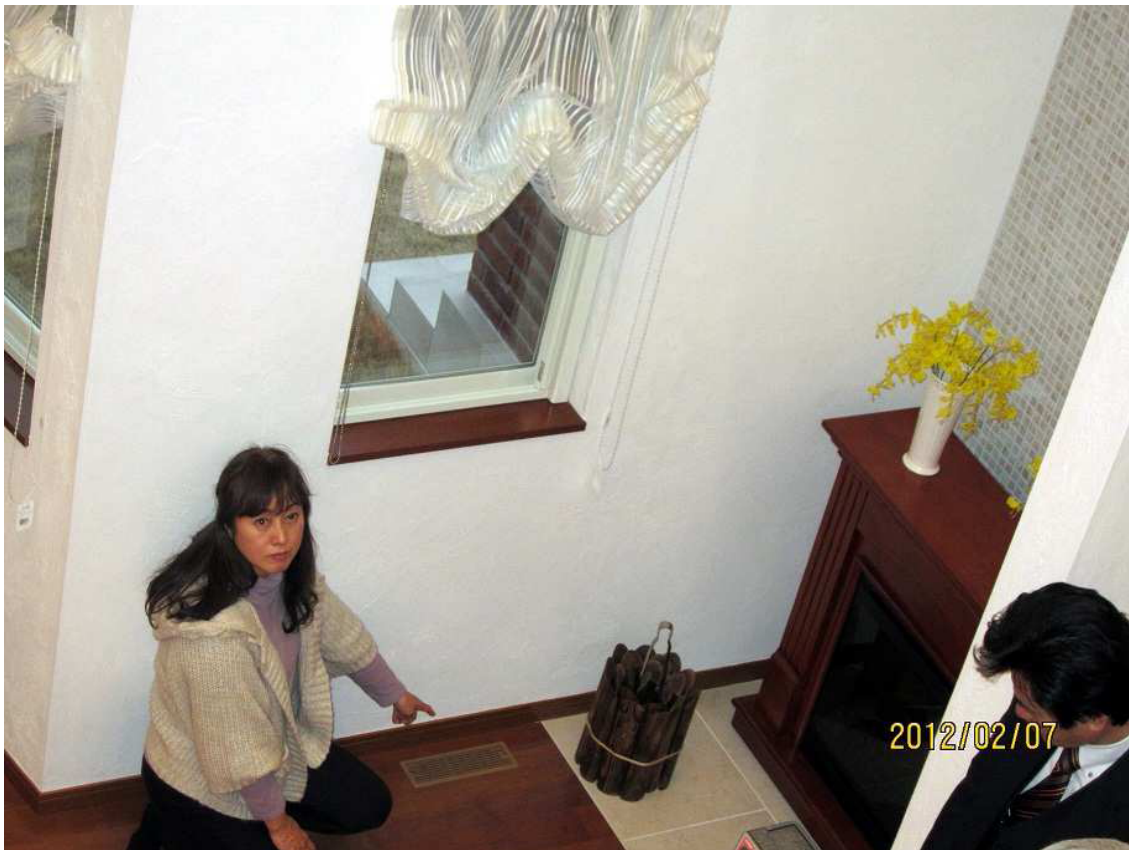
図 13 1階ロビーの吹出温度は28~36℃, 床面温度30℃

今回の和室のコンクリートの温度は 20～23℃で、さらに床下中央高は 20～25℃である。それに対して点検口のコンクリート面の温度は 30～49℃と高く、床下中央高は 26～37℃と高い温度である。和室のコンクリートが暖房していなくても温度が高いのは、周囲のコンクリートの温度が高いため、コンクリートが熱を伝えてくると共に、床下の熱気が流動しているからである。また 1 階のロビーの給気口の温度は 28～36℃で熱気が室内に流入している (図 13)。浴室の床面温度は 26～32℃と高い値であるが、実際に居住者がいれば温度は低くすることができる。和室の納戸の床面温度は 21～27℃の温度であり、床下の熱が流れてきている。

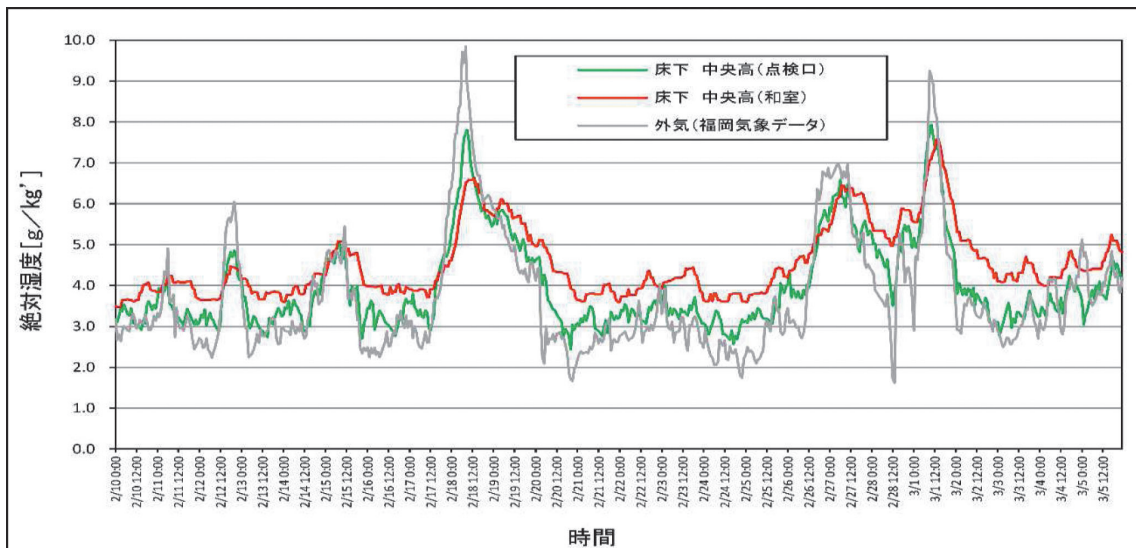
図 15 木造住宅の冬季の絶対湿度 (期間：2013年 2 / 10 . 0 : 00 ~ 3 / 5 . 23 : 00)

床下の絶対湿度をまとめたのが図 15 である。外気の絶対湿度が高い時には、外気を取り入れる距離の近い点検口の床下が高くなる。一方、距離のある和室の方も次に上昇する。外気が低い時には点検口の方が低くなっている。つまり全熱交換器を使用しているので外気の影響を受ける。このように住宅全体を換気する住宅では全熱交換器の良さが発揮できている。

C. 外気の絶対湿度は最も高い値であり、その影響を受けるのは床下の点検口である。しかし、全熱交換器によって低い値を示している。
