免震建物の地震時挙動に関する研究*

その2 熊本市内免震建物のけがき記録

Study on Behavior of Seismically Isolated Buildings during Earthquakes

Part 2. Trace data of scratch plates in Kumamoto city

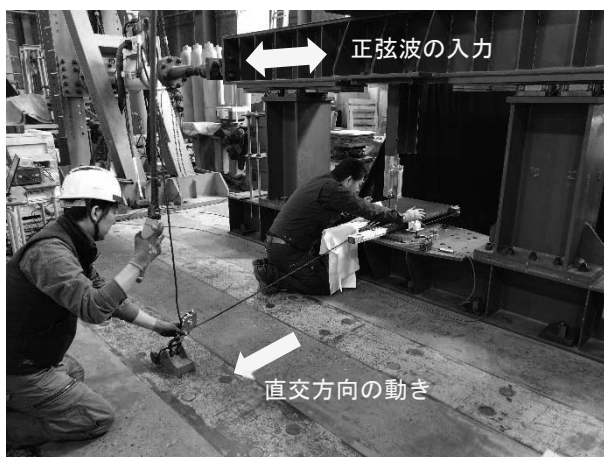
Fig. 5 進行方向確認実験の様子

進行方向に対してけがき板の溝がどのような状態になるかを確認するために、正弦波でけがき板に傷をつける実験を行った。正弦波の周波数は 0.2Hz と 0.33Hz とし、アクチュエータでけがき棒の動きを制御した。けがき板をリニアガイドに乗せ、正弦波の入力と直交方向にほぼ一定速度で動かしている。実験の様子を Fig.5-Fig.6 に示す。入力した正弦波を Fig.7、A 点の表面写真を Fig.8 に示す。けがき棒は A 点を通る際、右から左に移動している。けがき板は磨き鋼板であるため、磨いた際の筋が表面に残っている。また、溝の両側の盛り上がっている部分の様子も確認できる。Fig.8 では、この筋や盛り上がる部分が溝に沿って右から左へ曲がっている状態が観察できる。これらを観察することによって、けがき棒の動きがわかると判断した。

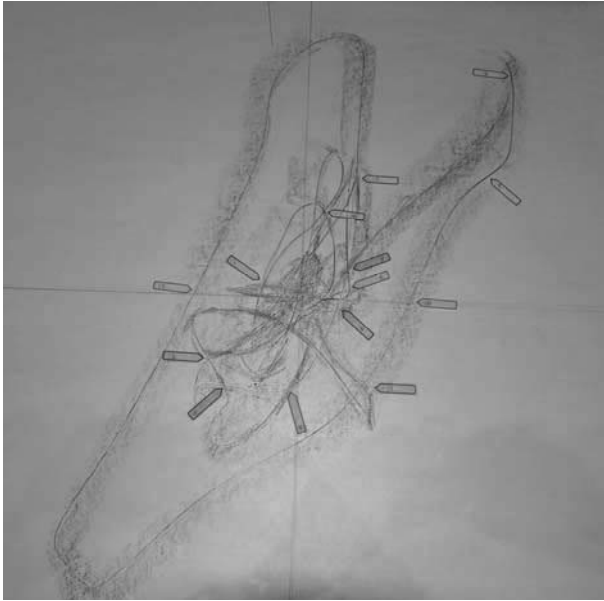
Fig. 9 写し取ったけがき記録と試料採取点の計画

トレーシングペーパーに写し取ったけがき記録を Fig.9 に示す。Table 1 ②の熊本市内にある事務所の記録であり、あらかじめ試料採取点を計画している。
