2016年熊本地震と免震構造*

免震構造の地震時の挙動と利用者の声

The Performance of Seismically Isolated Buildings in the 2016 Kumamoto Earthquake

Behavior of Seismically Isolated Buildings and Users' Comments

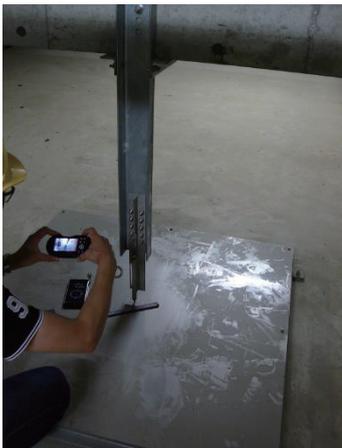
免震建物の地震時の動きについては、8 棟の免震建物のけがき記録で確認することができた。けがき記録とは、写真 1.1 に示すようなけがき板と呼ばれる金属板にひっかき傷をつけることで免震建物と地盤の相対的な変形量の軌跡を記録するものである。

写真 1.1 けがき板計測の様子

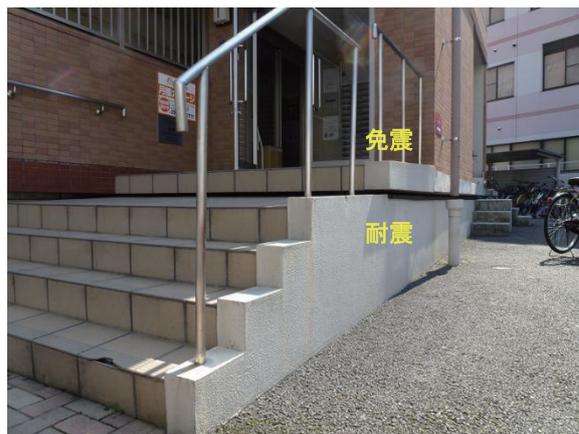
G 共同住宅は RC 造 13 階建ての建物である。天然ゴム系積層ゴム支承、U 型鋼材ダンパー、鉛ダンパーが使用されている。免震層のクリアランス寸法は確認できなかったが、大地震時の想定変形量は 35cm となっていた。写真 2.20 に示すように、免震層のまわりには立ち上がり部分が設けられ、地面からやや高い部分に鉛直クリアランスが設けられた形式となっている。

写真 2.20 建物外周部

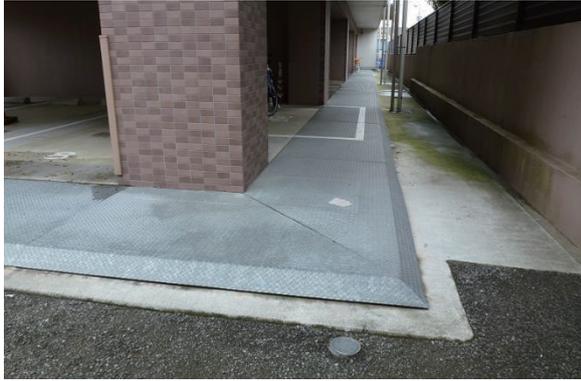
免震層の配管継ぎ手が伸び縮みした痕から、免震層は最大で片振幅7cm変形したと推定している(写真4.5)。免震層の変形によって、U型鋼材ダンパーの塗装の浮きや鉛ダンパーの表面にシワを確認しているが、いずれの免震部材においても損傷は見られなかった(写真4.6)。家具の転倒や上部構造の損傷も報告されていない。建物外周部においても損傷は認められなかった(写真4.7)。居住者へのアンケートでは、免震建物であるを知っている居住者が88%、今回の地震では一般の建物と比較して耐震性に優れていると思うと答えた居住者が94%であった。本震のときのゆっくりとした揺れに多少の恐怖を感じたが、以後問題なく住み続けているという回答であった。

写真 4.7 建物外周部

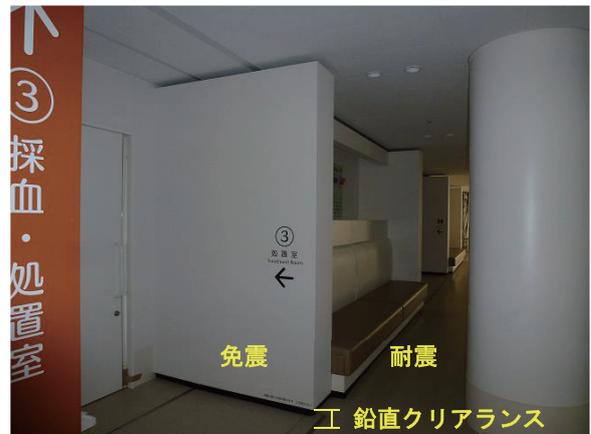
M 医療施設は阿蘇市内にある建物である。近くの地震観測点 K-NET 一の宮では本震で震度 6 弱を観測している。RC 造 2 階建ての診療棟と RC 造 4 階建ての病棟が 1 階の床板で支えられた免震構造となっている。免震層には天然ゴム系積層ゴム支承と鉛プラグ入り積層ゴム支承が設置されている。これらの免震建物は、エキスパンションジョイントを介して 1 階建ての耐震の外來棟に接続されている (写真 5.5)。免震建物側から壁がつきだして、地震時にクリアランスカバーが跳ね上がるのを抑えるような仕様になっている。

写真 5.5 室内のエキスパンションジョイント

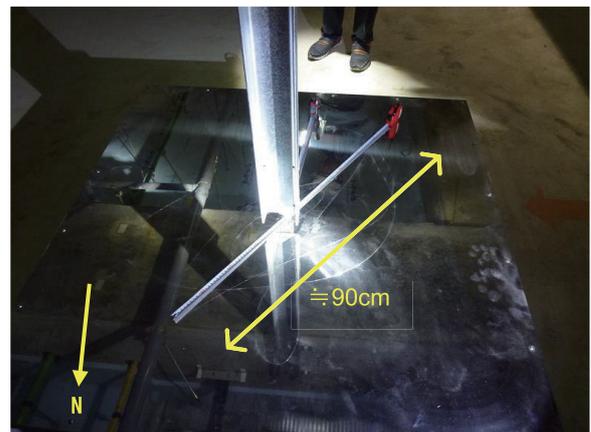
免震層には写真 5.6 に示すけがき板が設置されており、図 5.2 に示すような最大両振幅 90cm (最大片振幅 46cm) の動きが記録されていた。前震直後の軌跡は直

写真 5.6 けがき板
